# Mit CO<sub>2</sub> gesättigte Sole sorgt für Anlaufschwierigkeiten

Werden Sole/Wasser-Wärmepumpen für längere Zeit außer Betrieb genommen, kann durch das PE-Rohr der Erdsonde CO<sub>2</sub> diffundieren. Die Folge sind Anlaufschwierigkeiten bei der Wiederinbetriebnahme. Zu diesem Ergebnis kommt eine vom TGA-Firmenverbund Omnium-Technic in Auftrag gegebene und von Professor Werner Ameling durchgeführte Studie. In seinem Beitrag zeigt er die Problemstellung und Lösungsmöglichkeiten.

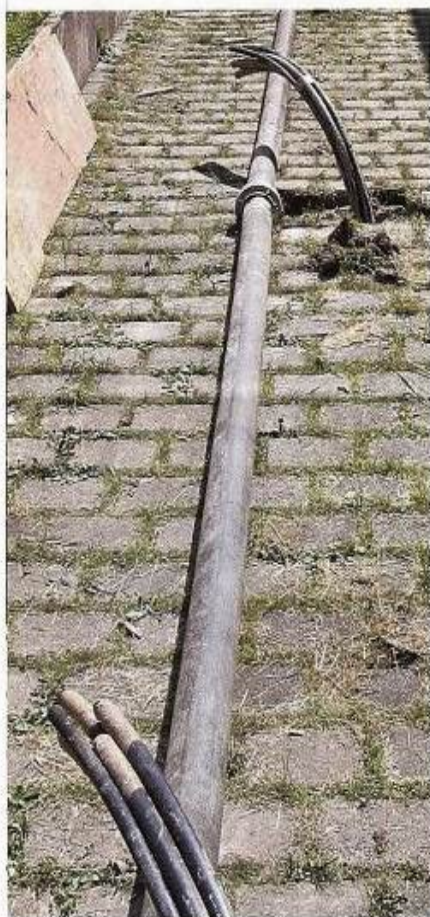
Der Einsatz von PE-Rohren ist bei Erdsonden derzeit Stand der Technik.

Das Kohlendioxid muss aus dem Erdreich in die Sole gelangen. Wie ausgeführt, wurde die Erdwärmesonde aus PE-Rohren hergestellt. Dieser Kunststoff hat sich aufgrund seiner guten Verarbeitbarkeit und seiner dauerhaften Haltbarkeit zum Bau von Erdwärmesonden bewährt. Allerdings sind diese Rohre aufgrund ihres molekularen Gefüges für Gase mehr oder wenig durchlässig. PE-Rohre können besonders gut von Kohlendioxid durchdrungen werden, dessen Diffusionsrate rund doppelt so hoch wie die von Sauerstoff ist. Für den vorliegenden Fall bedeutet dies, dass das Kohlendioxid durch die Wandung der PE-Rohre diffundiert und

sich in der Sole bis zur Sättigung anreichern kann. Nach Angaben des Geologischen Landesamtes Rheinland-Pfalz befinden sich in der Region Eifel und Hunsrück zahlreiche Kohlendioxid-Quellen, die vom Erdinneren gespeist würden.

auch keine der beteiligten Firmen einen technischen Fehler gemacht oder gegen die allgemein anerkannten Regeln der Technik verstoßen. Als Abhilfe empfiehlt es sich, die Solepumpe am Ende der Heizzeit nicht außer Betrieb zu nehmen. Unter Umständen ist auch der periodische Betrieb der Sole-Umwälzpumpe ausreichend. Dies führt zumindest dazu, dass sich keine großen Mengen Kohlendioxid in der Sole lösen können.

Ob diese Maßnahmen das Problem dauerhaft beseitigen, lässt sich nicht voraussagen. Sichere Abhilfe ist dagegen durch Entgasen des Solekreislaufes möglich, indem wie bisher der gesamte Kreislauf über längere Zeit gespült wird. Weiterhin wird die Sole durch die Lösung des Kohlendioxids korrosiv. Dies kann dazu führen, dass bei längerem Betrieb vorzeitig Korrosionsschäden am Verdampfer der Wärmepumpe oder sonstigen Bauteilen auftreten. Die endgültige Vermeidung der Kohlendioxiddiffusion ist nur mit Hilfe einer Erdwärmesonde mit diffusionsdichten Rohren möglich. Hierzu fehlen zurzeit noch die geeigneten Kunststoffrohre.
