Dicke Dämmung

Manfred Brausem, Architekt

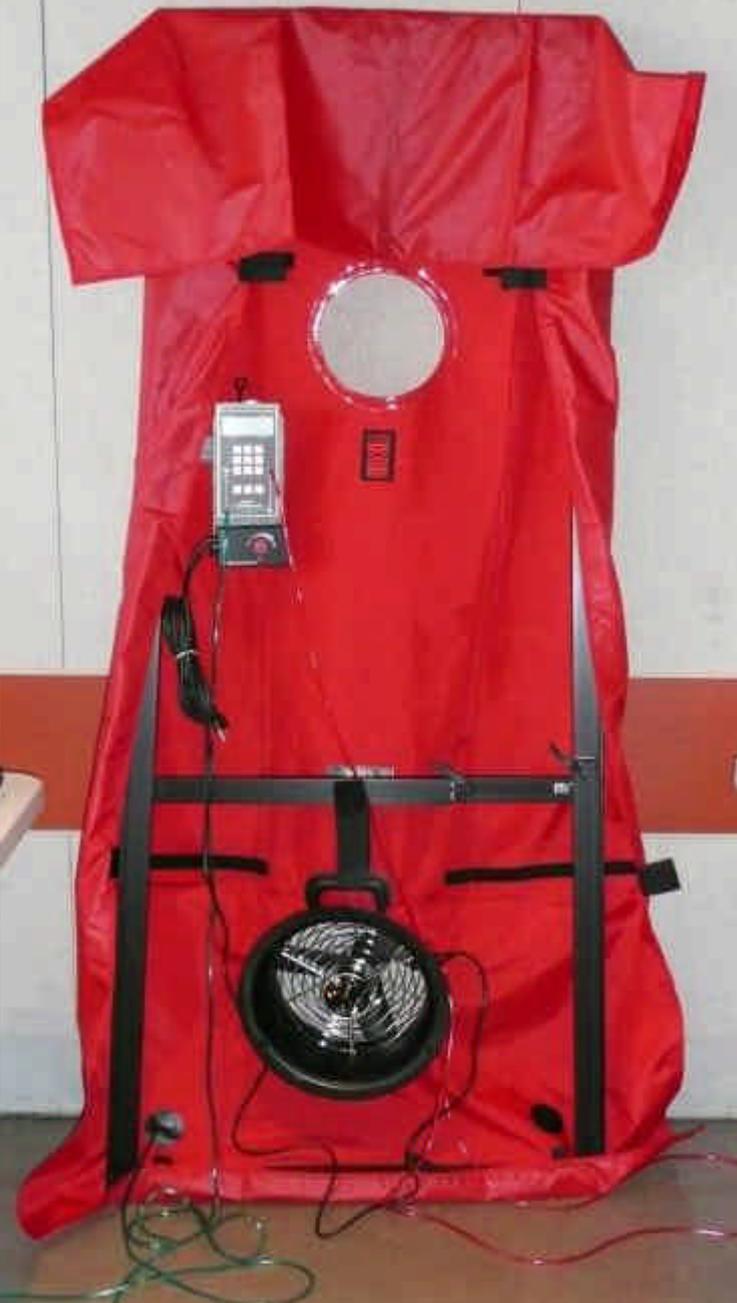
Blower Door Rahmen und Plane mit Gebläse und Steuerung

Blower Door Test

N₅₀-Wert =

Undichtigkeit der Gebäudehülle
bei 50 pascal Druckunterschied
zwischen innen/außen

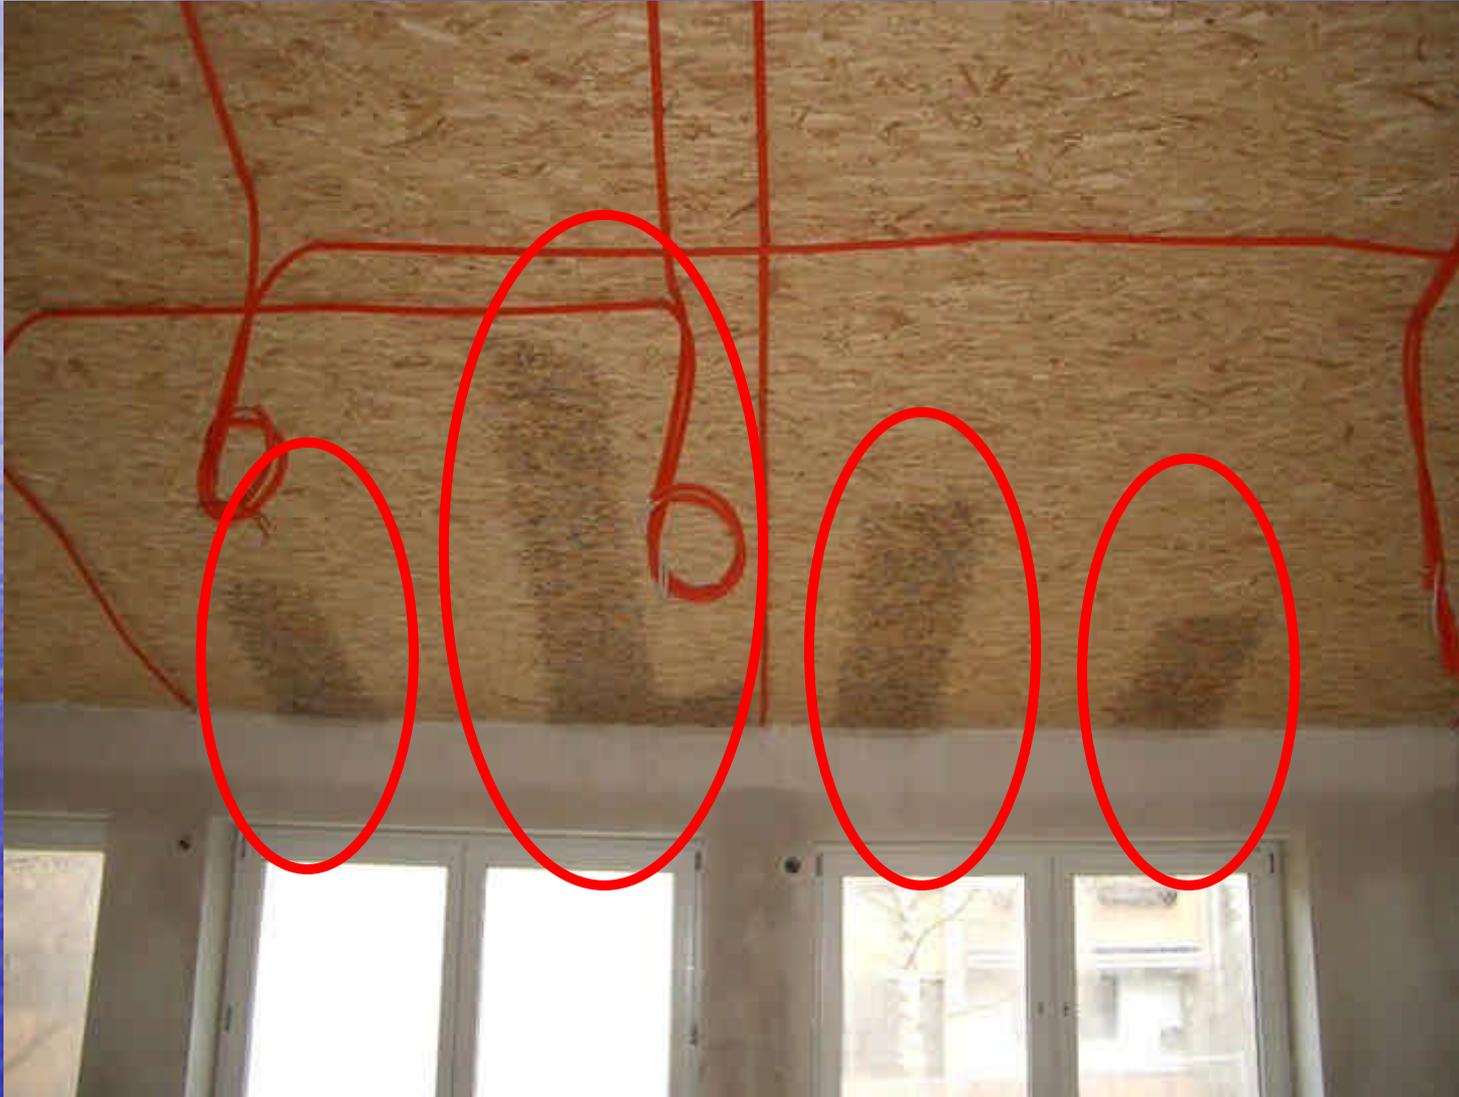
**Schadensbild durch lückenhafte Zelluloseausblasung:
massive Schimmelbildung auf der OSB-Innenbeplankung**

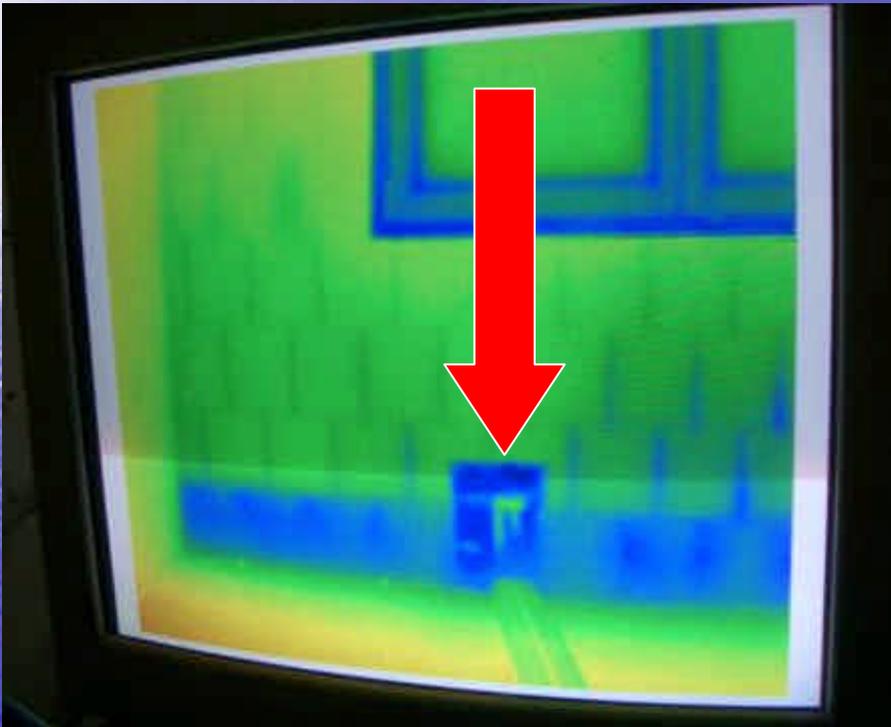
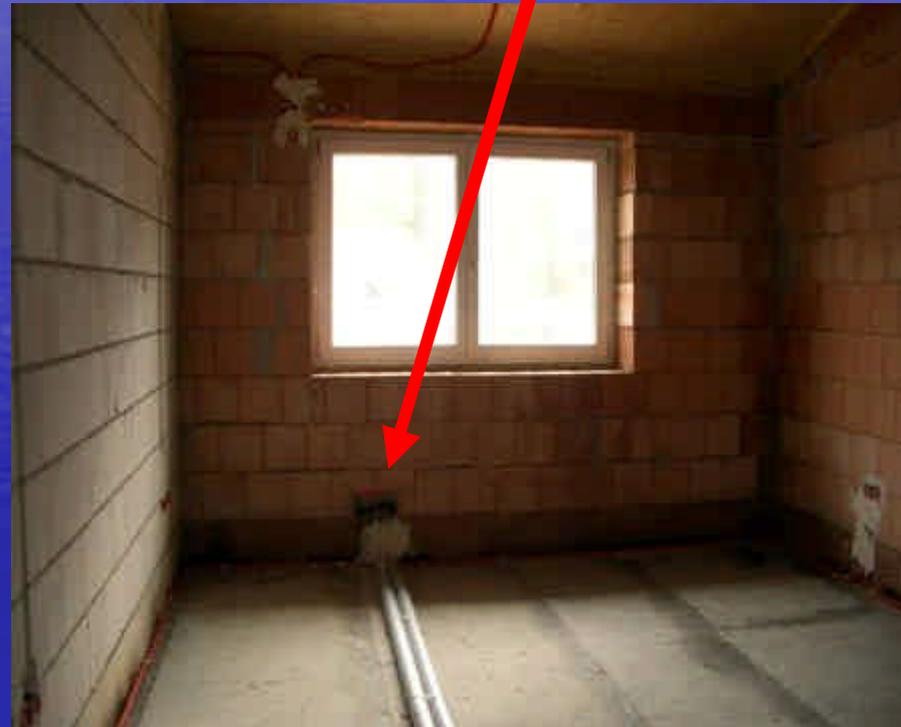
Versteckte Wärmebrücken werden sichtbar:
feuchtes Mauerwerk unterhalb der Sperrschicht

Schwächung des Mauerwerks durch Wandnische für
Heizkörperleitungen

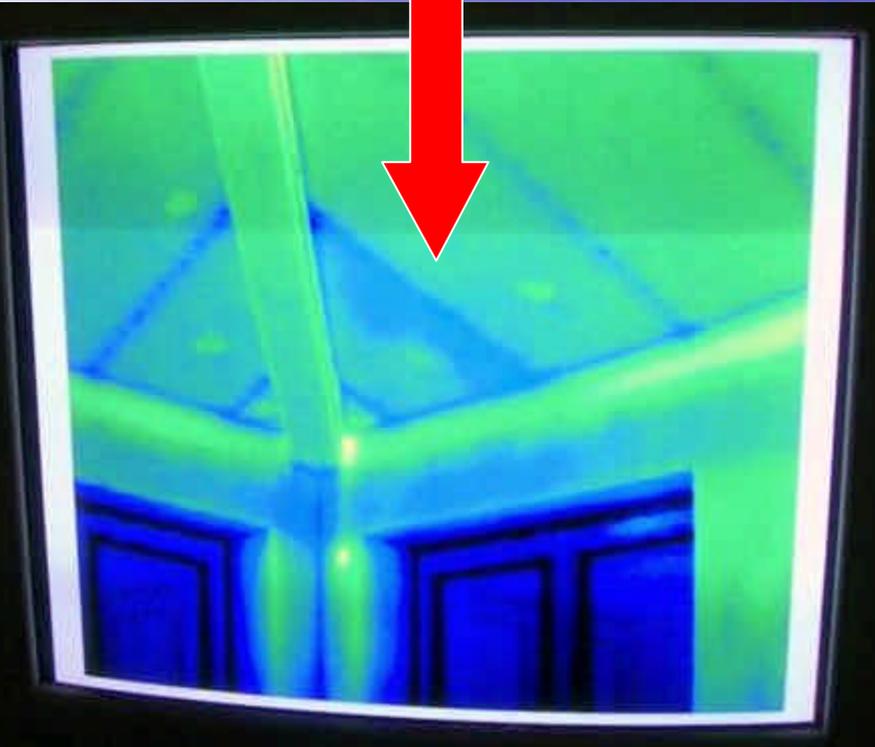
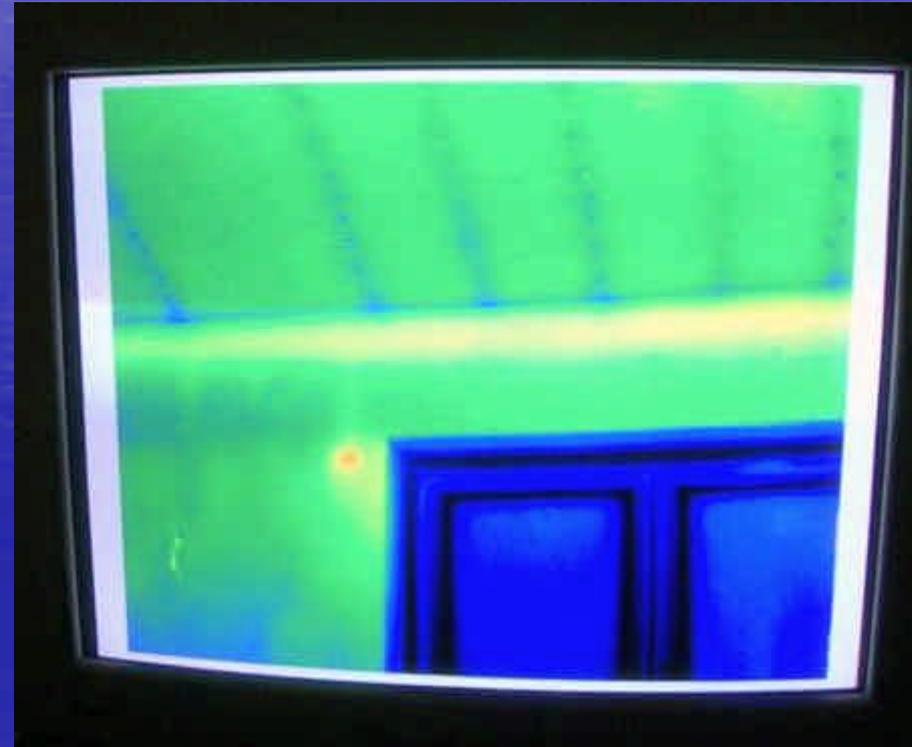
**Kontrolle der Zellulose-Dachdämmung
links wird eine fehlerhafte Gefachausfüllung sichtbar**

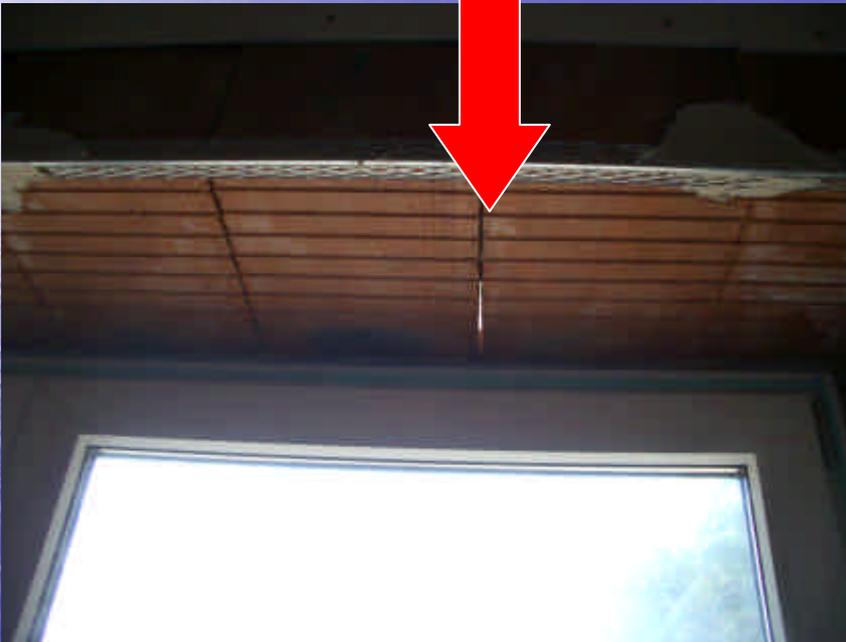
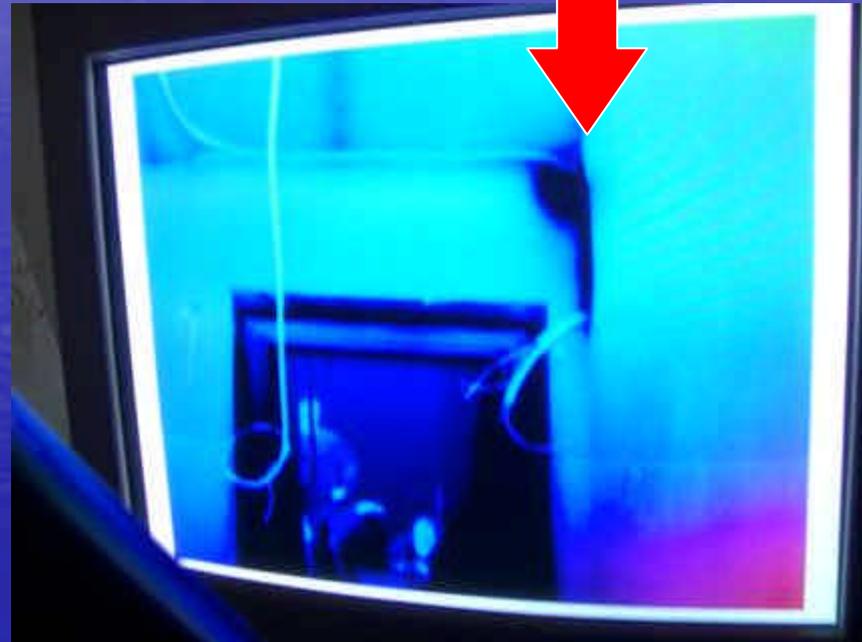
Klaffende Stoßfuge im Mauerwerk, undichte Durchführung einer Elektroleitung durch das Außenmauerwerk

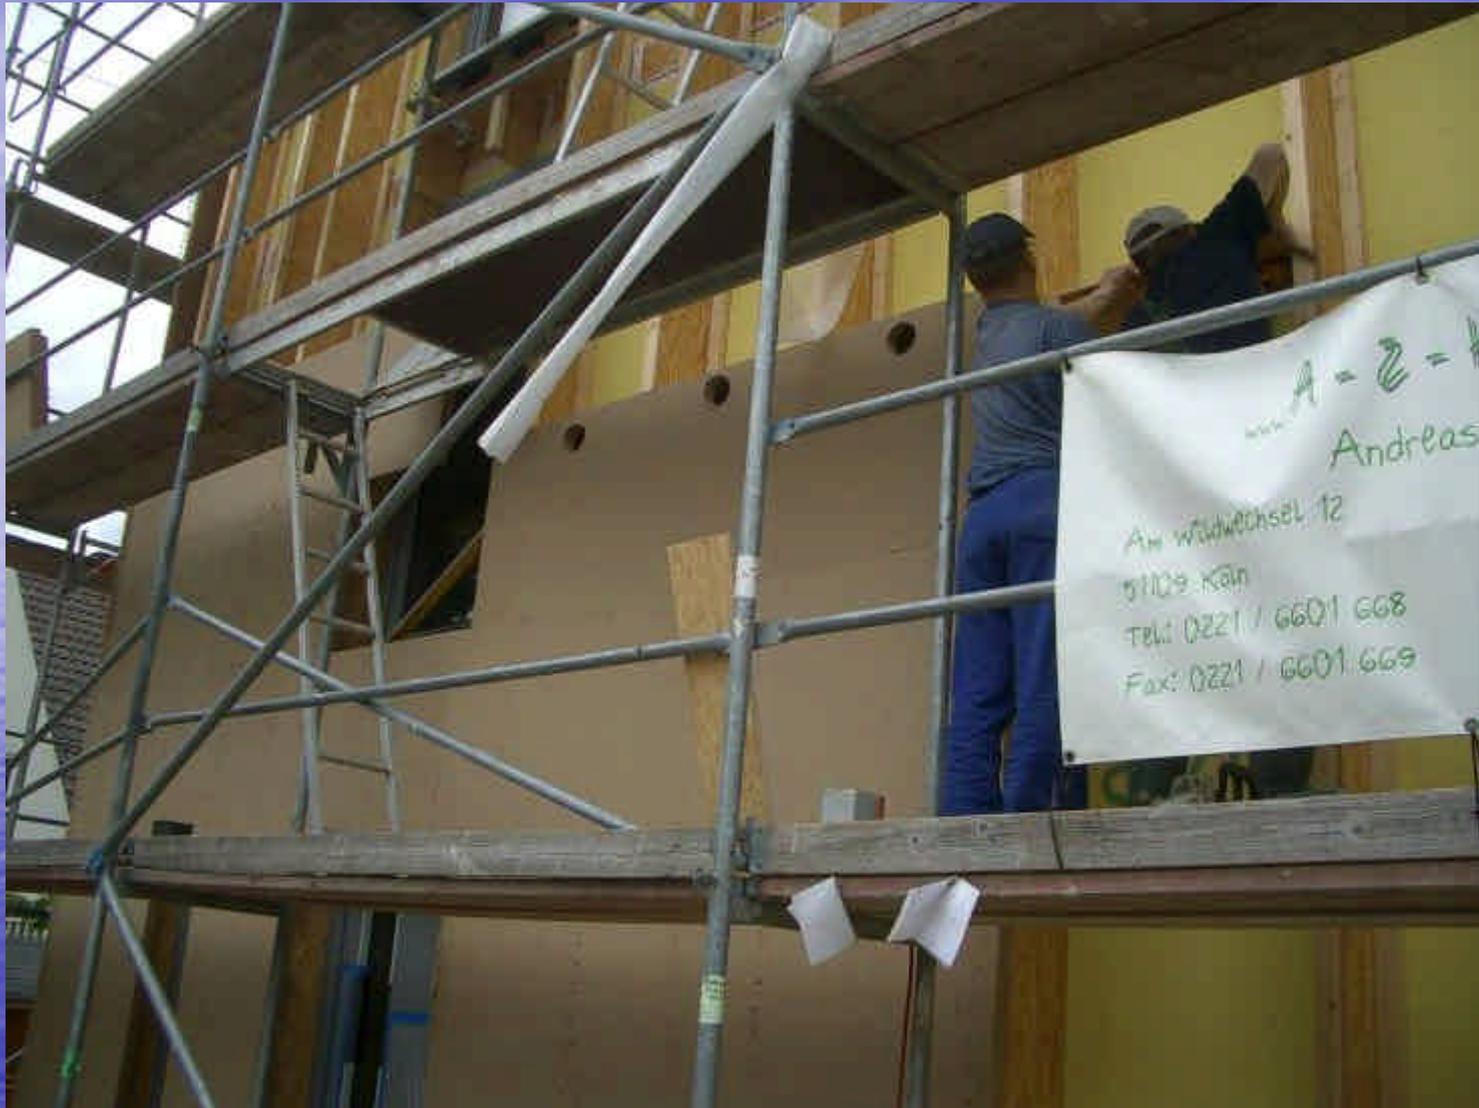
Holzwerkstoff-Monocoque-Konstruktion aus TJI-Träger

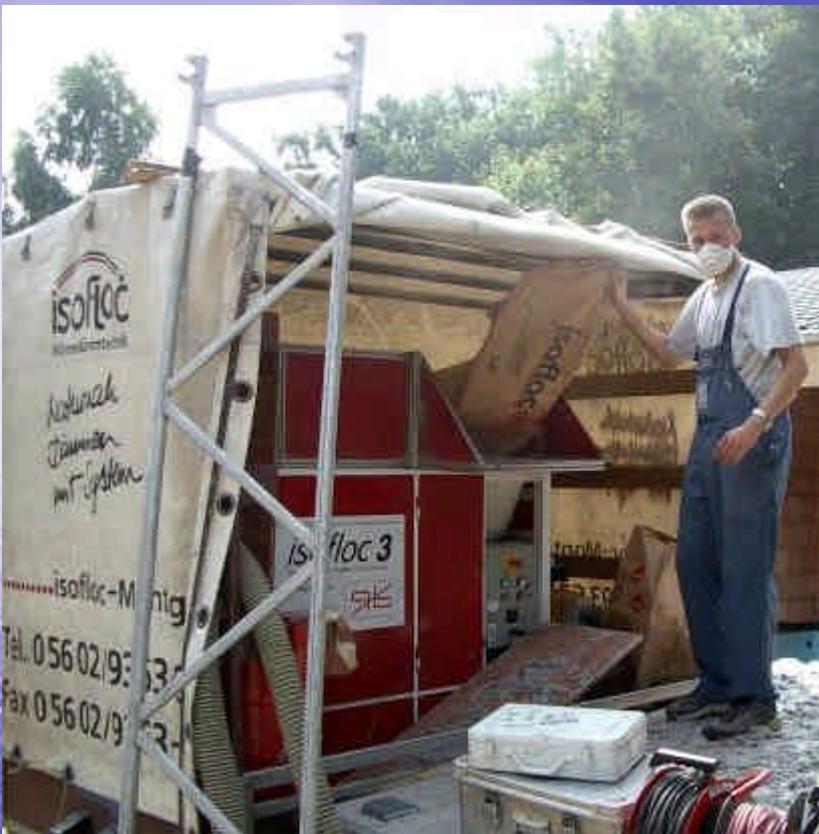
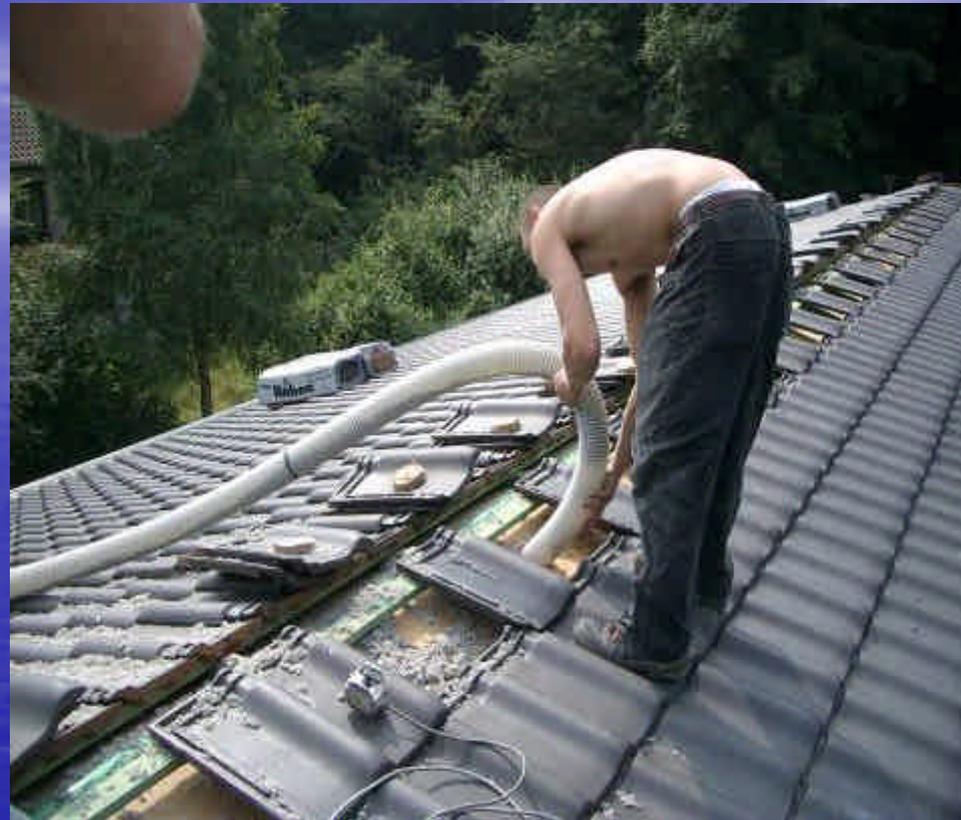
Holzwerkstoff-Fassadenkonstruktion, wärembrückenfrei und mit Zellulosedämmung ausgeblasen

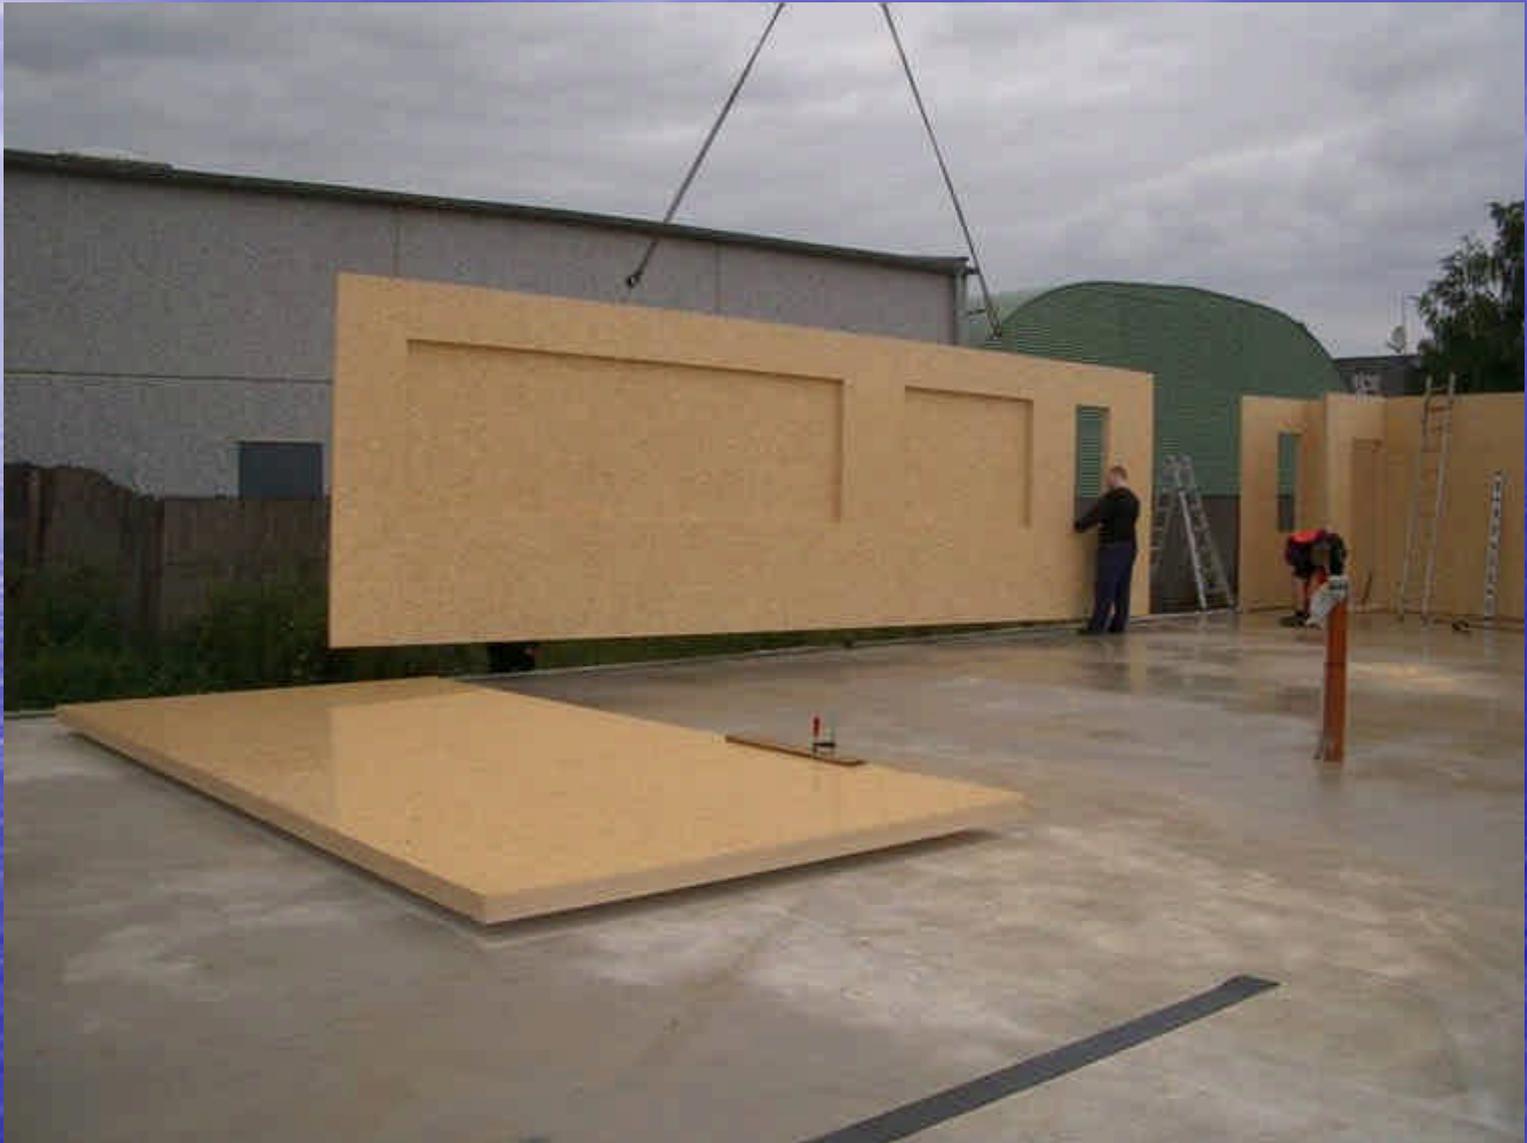
Großformatige Holzwerkstoff-Wandelemente, massiv

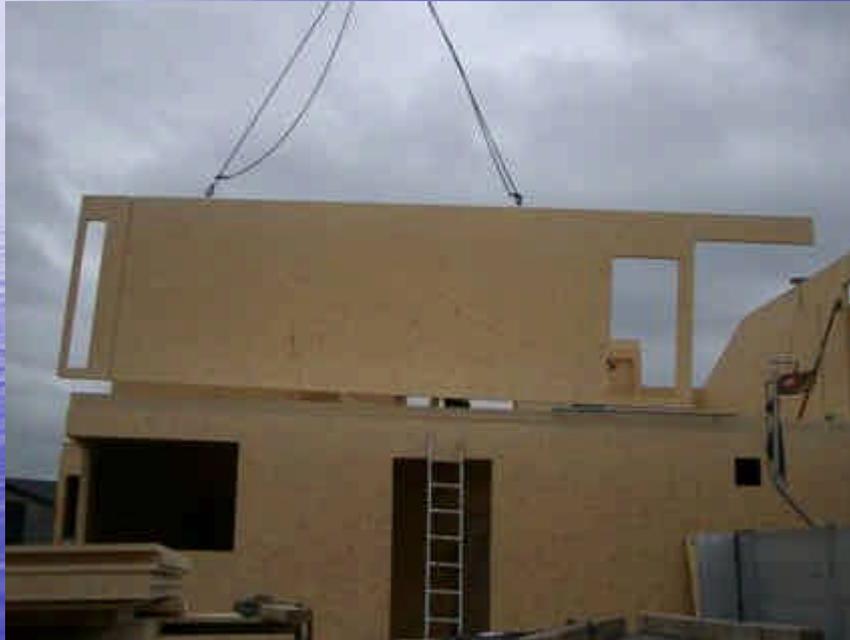
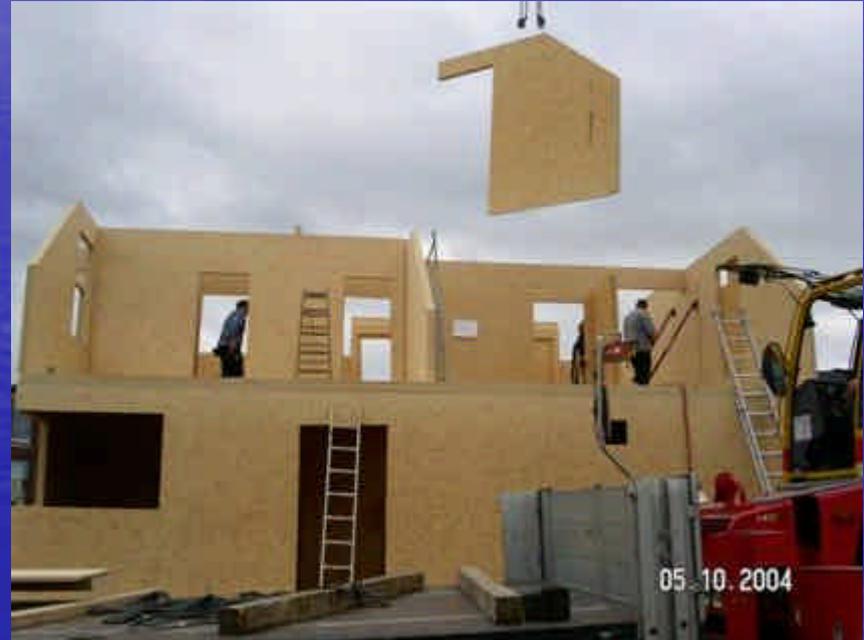
Holzwerkstoff-Wandelemente: millimetergenaue Vorfertigung nach CAD-Planung,

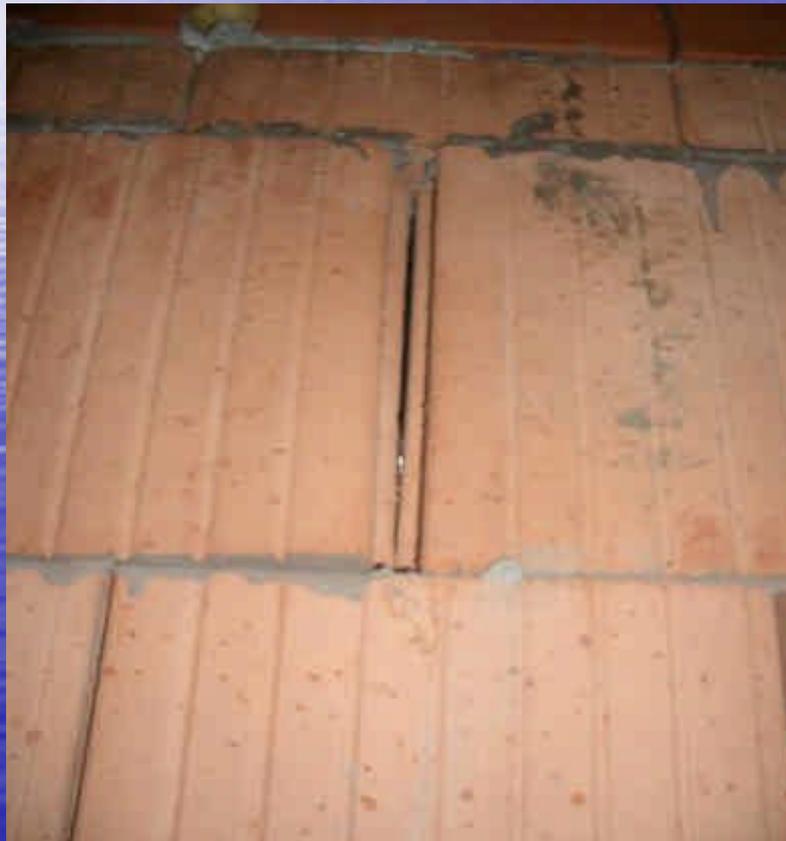
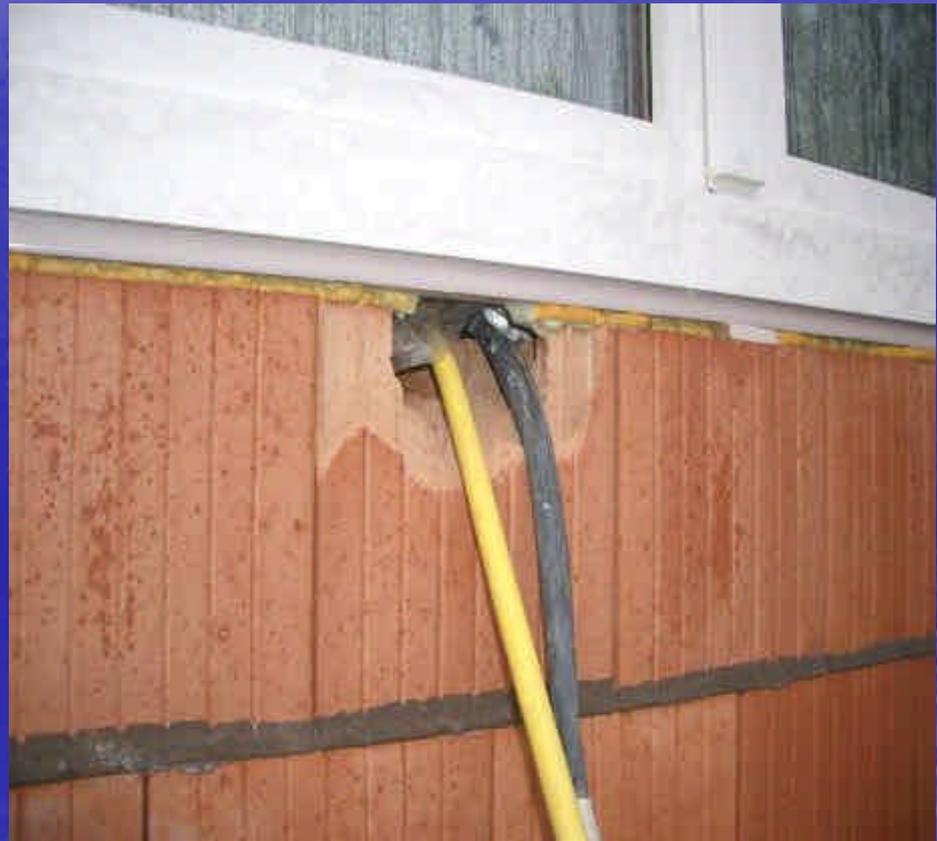
Mauerwerksprobleme:

Häufige Verletzung der Steine, wenig Sorgfalt b. d. Verarbeitung,
nicht passende Steine werden grob zugeschlagen,
die überbreiten Fugen mit Mörtel verschmiert = Wärmebrücke,
die trockenen Stoßfugen klaffen häufig stark!

Verarbeitungsprobleme:
Handwerker denken und arbeiten traditionell,
grober Umgang mit den Bauteilen,
niedrige Akzeptanz der Passivhaus-Besonderheiten,
starke Eigensinnigkeit beim Verarbeiten,
häufig schlecht geschulte Handwerker,

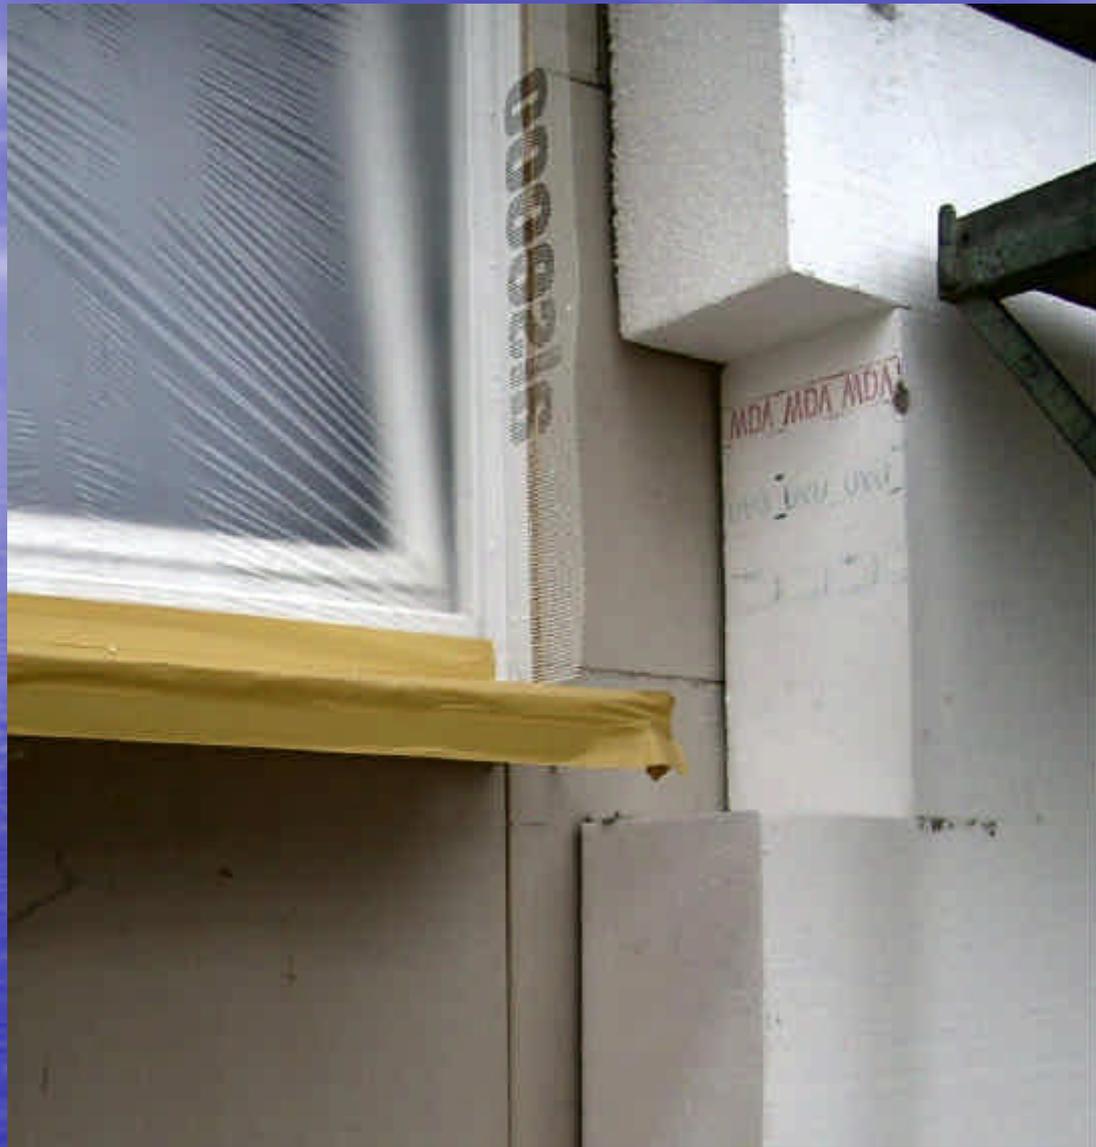
Kalksandstein und WDVS Dämmsystem

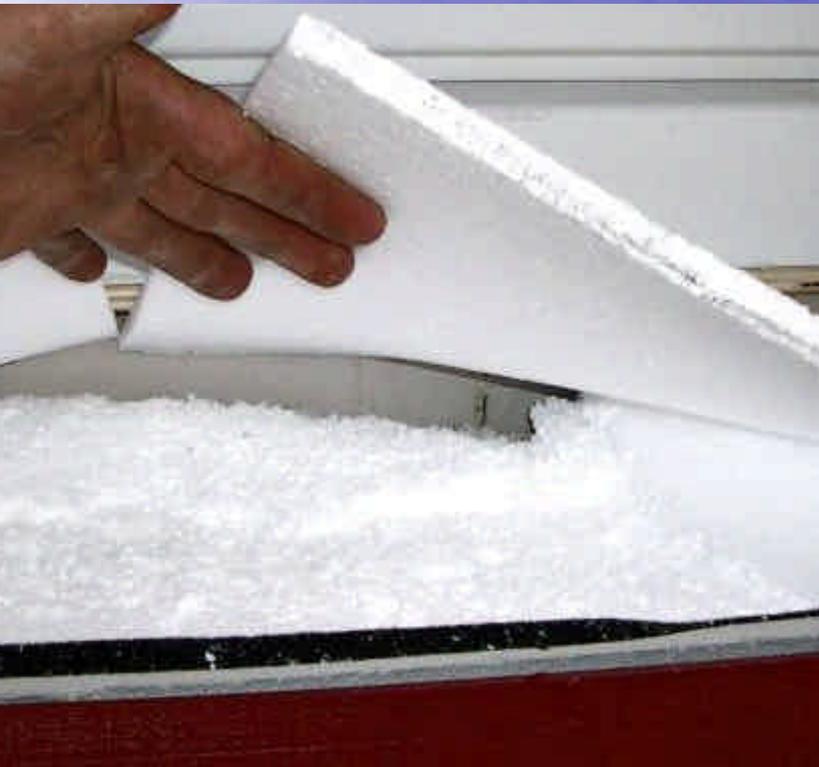
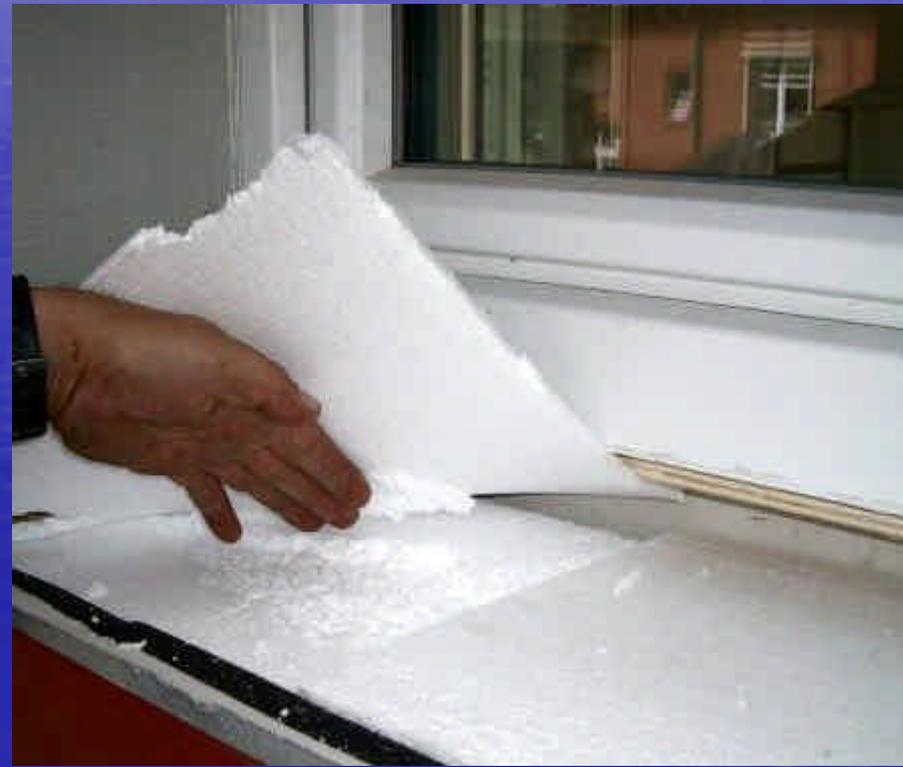
Problemfall Verarbeitung

- **Wärmedämmung**
 - **Lückenloser Einbau auch an schwierigen Stellen !**

**Besondere Herausforderung an die Bauleitung:
Kontrolle der Ausführung
hier: mangelhafter Einbau der Dämmung,
große Wärmebrücken!**

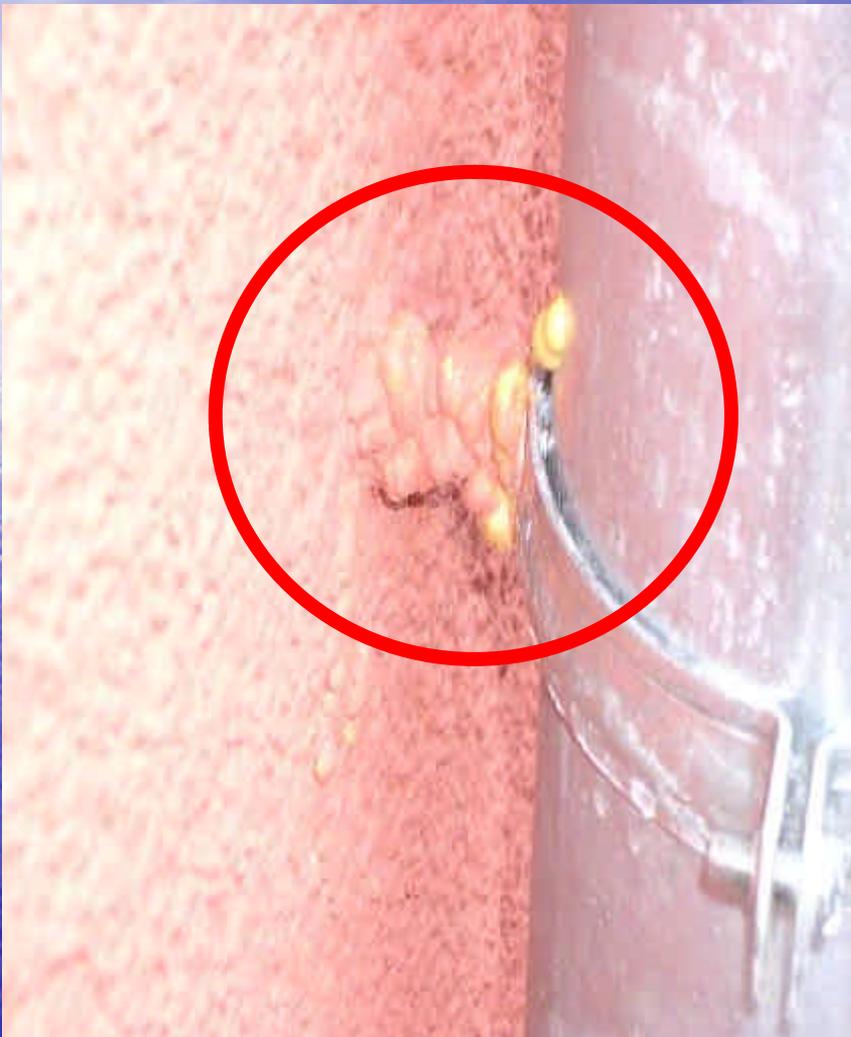
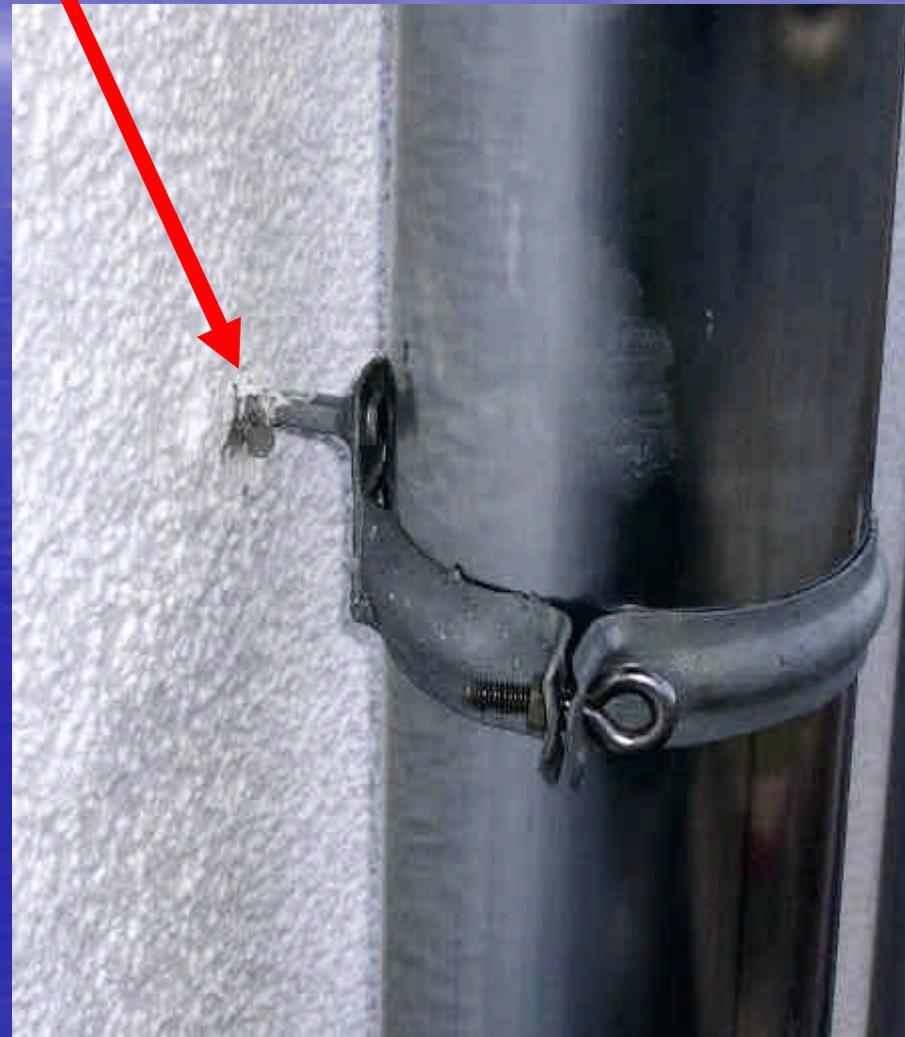
Befestigung von Fallrohrschellen:

Links: untauglicher Versuch, eine normale Schlagschelle im WDVS zu befestigen und mit Bauschaum nachzuhelfen!
Rechts: Speziell auf 300mm verlängerte Schlagschelle = Sonderlösung

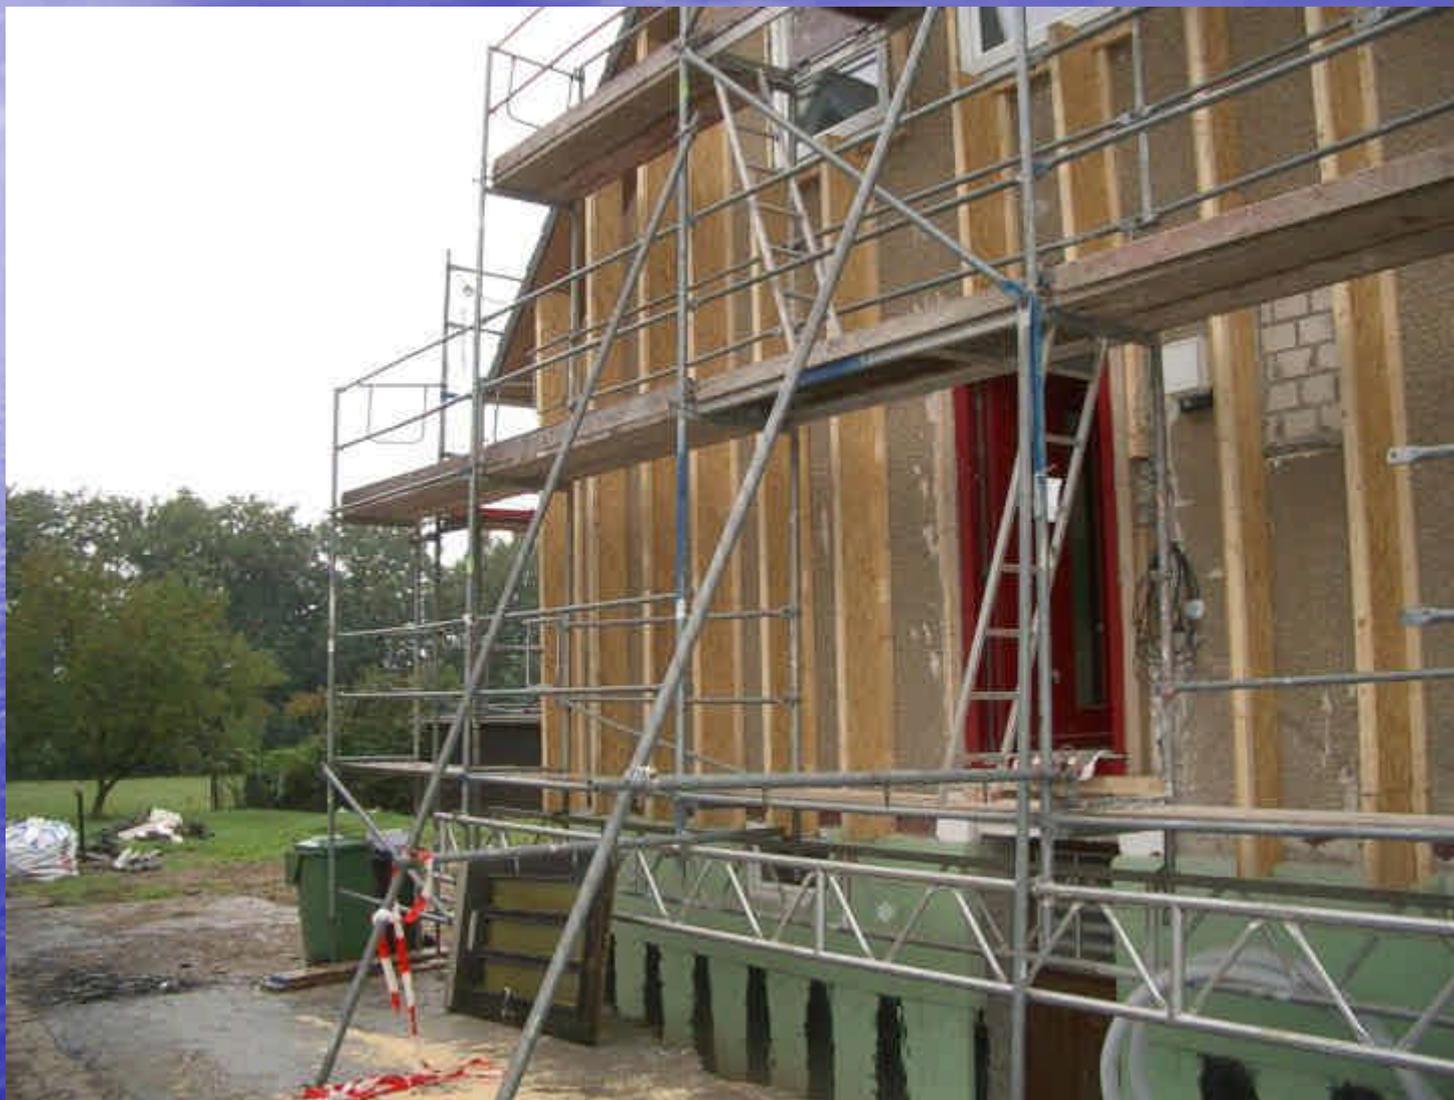
Problemfall Befestigungspunkte und Wärmebrücke

Beim WDVS sind Konsolen zur Befestigung von Anbauteilen unvermeidbar – dann aber mit thermische Trennung !

Hier: Vormontage a. d. Rohbauwand bevor das WDVS aufgebracht wird.

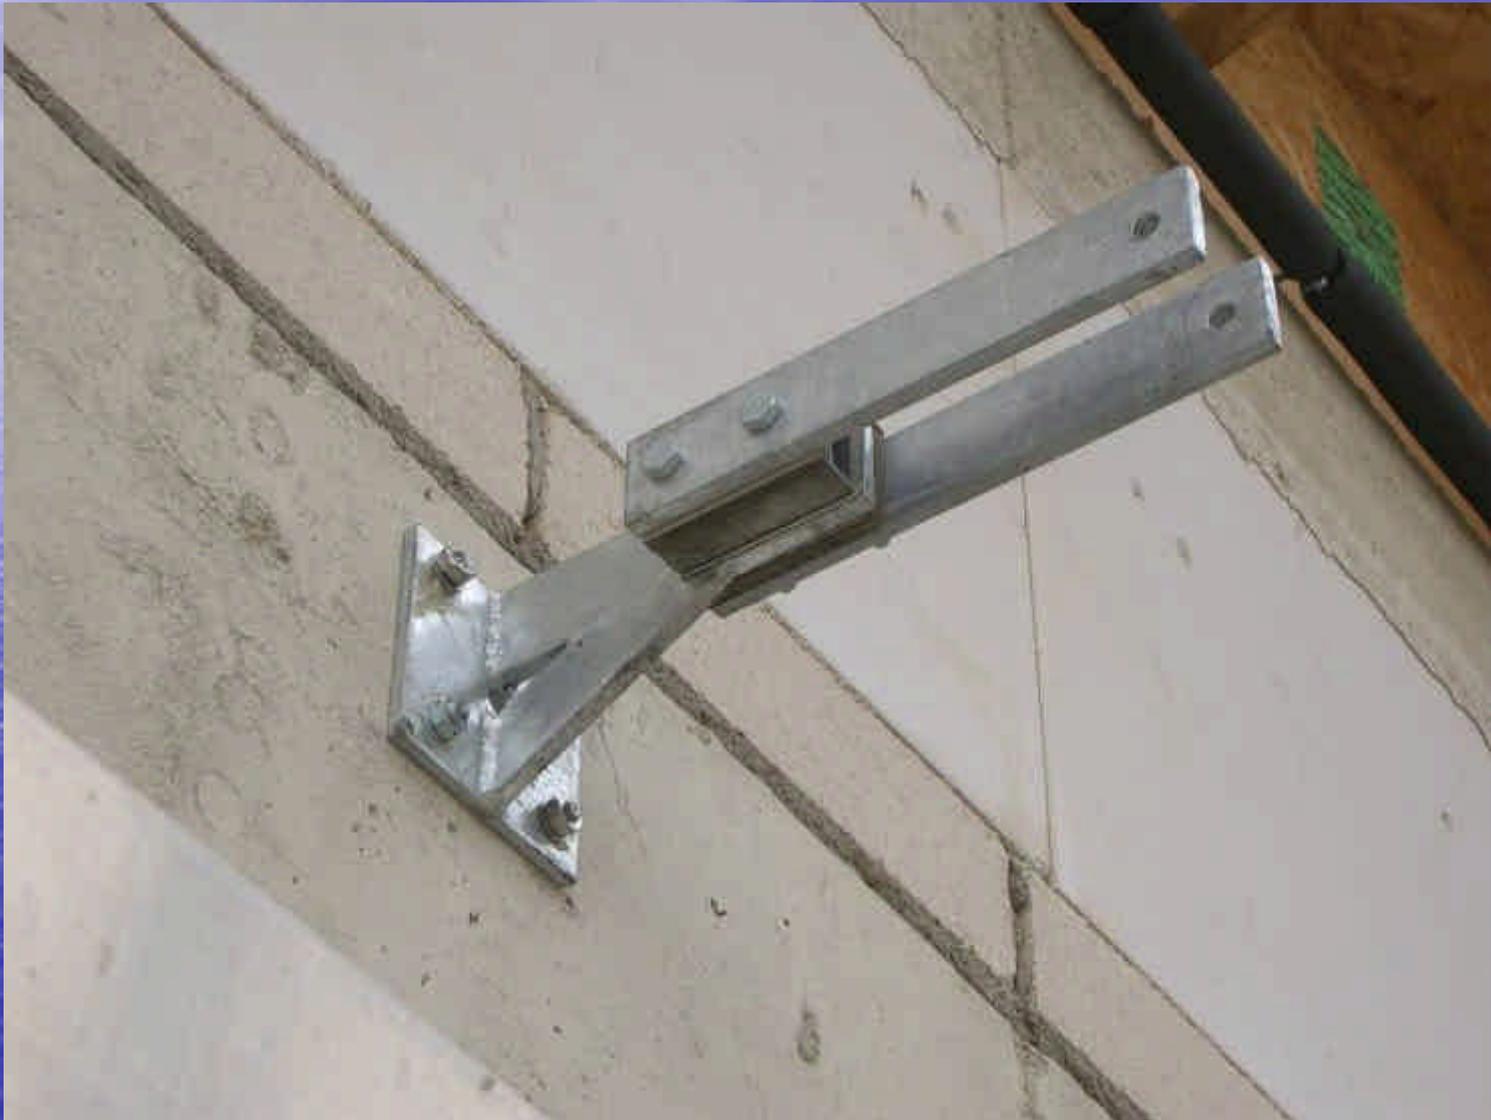
Konsole für die Befestigung von Anbauteilen – thermisch getrennt !
