Dicke Dämmung

Manfred Brausem, Architekt

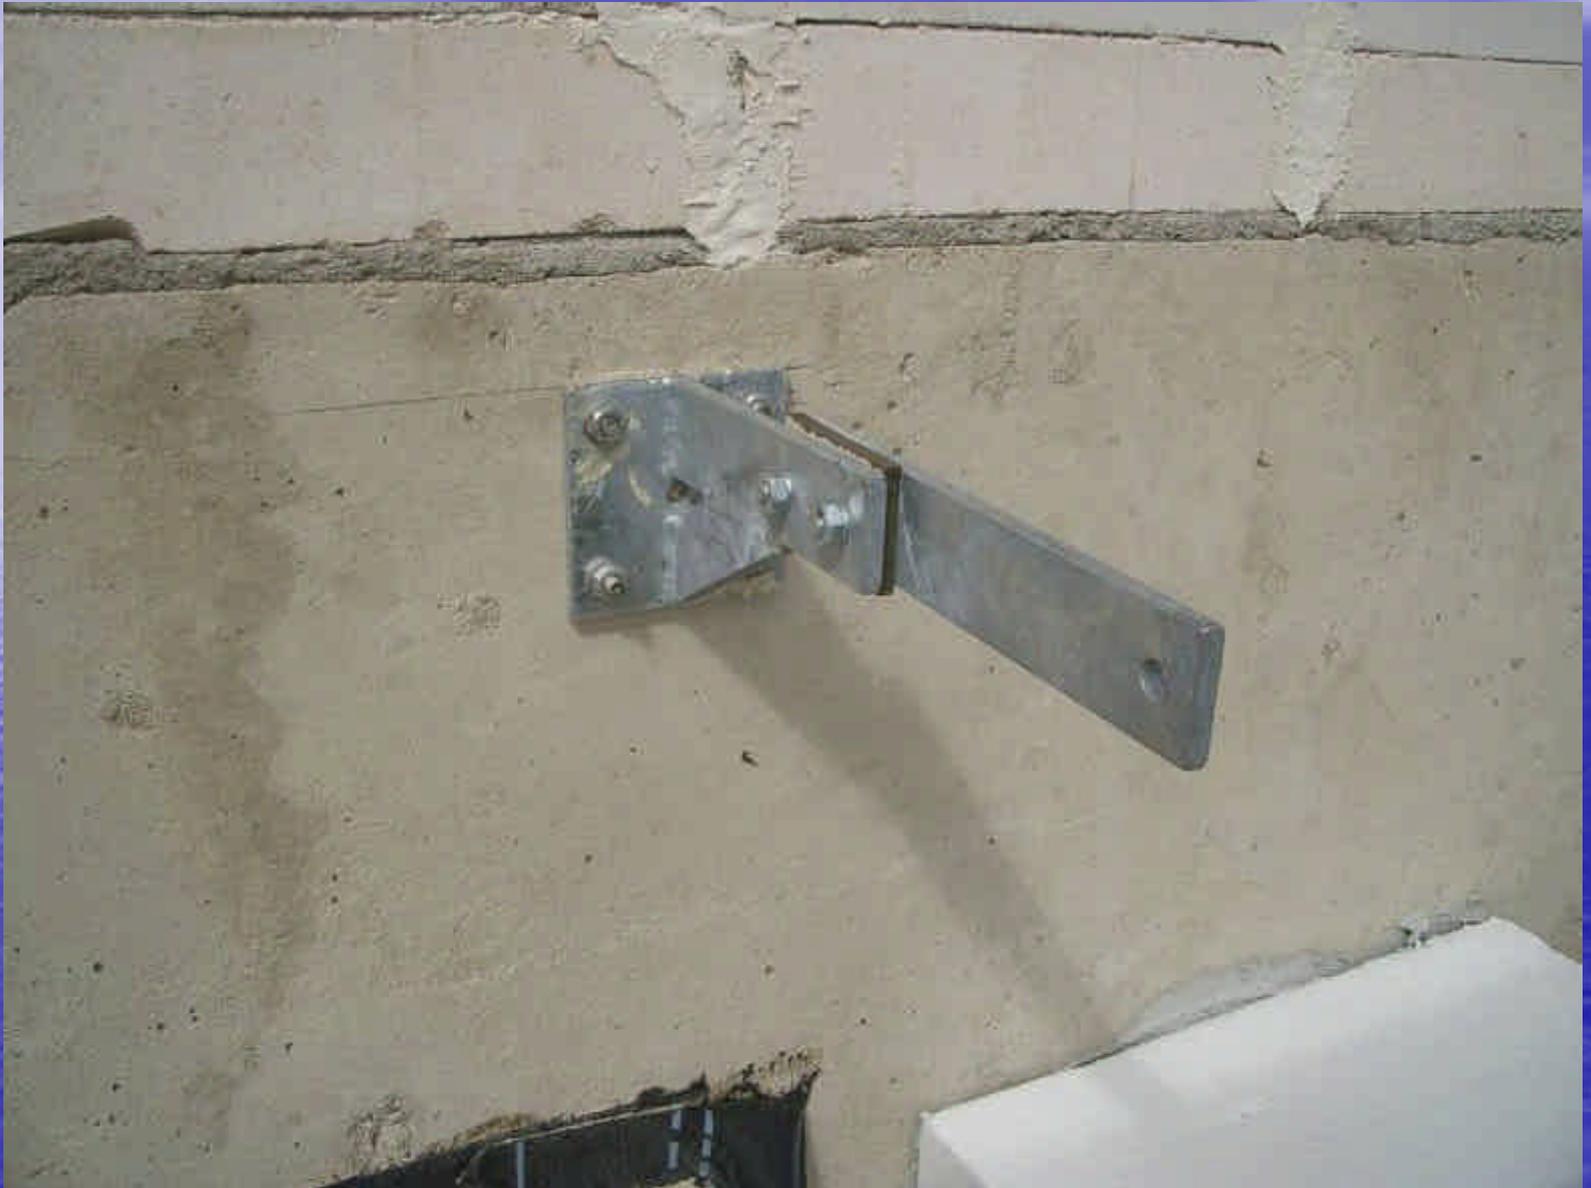
So ragt die Konsole aus dem Putz heraus, fertig für den Anschluß der Anbauteile

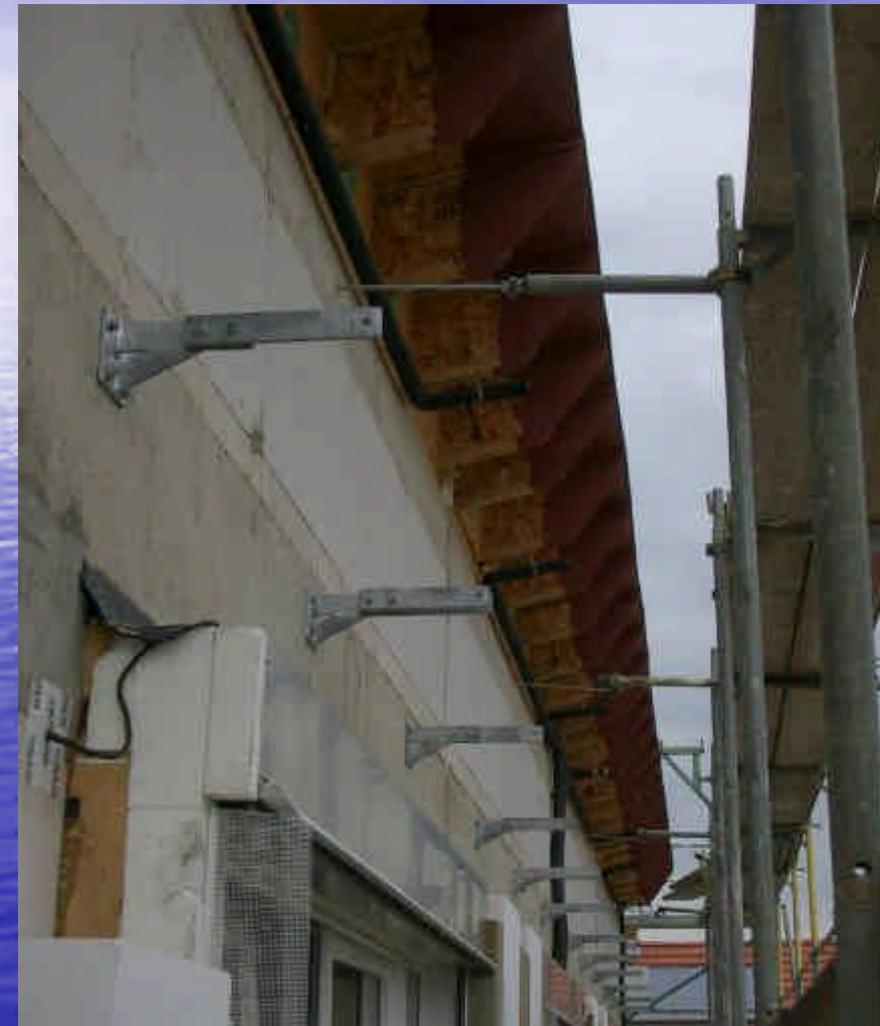
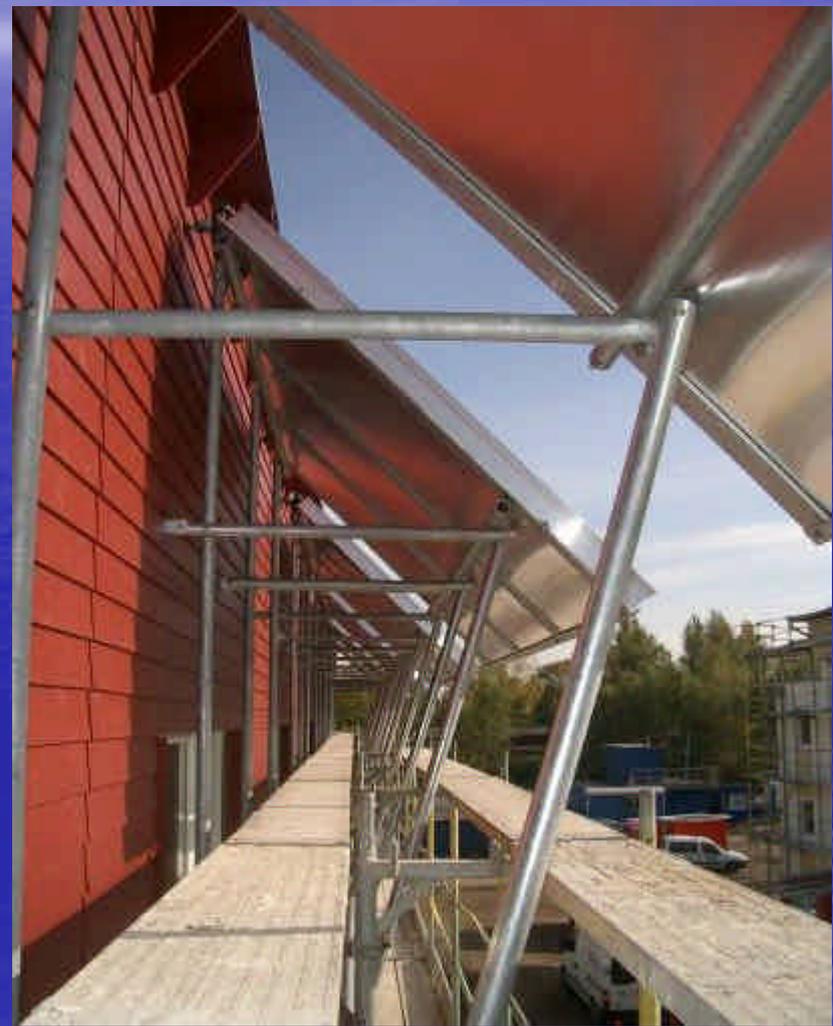
**Es gibt eine Vielzahl von Befestigungserfordernissen und demgemäß
viele Notwendigkeiten an Problemlösungen!
Auch wenn der Bauherr wenig Einsehen hat – die thermische Trennung
ist unverzichtbar!**

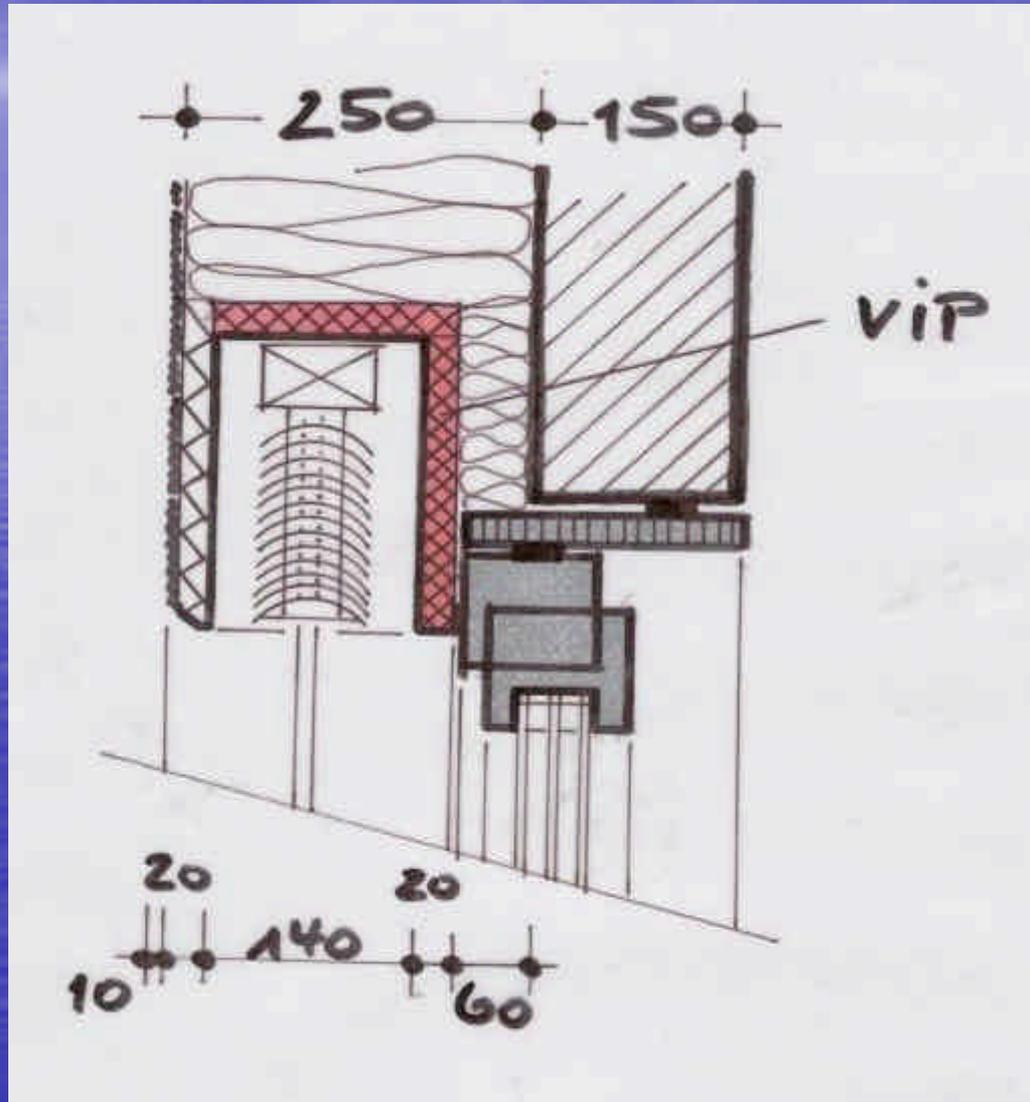
**Problemfall
Fenster
und
Sonnenschutz**

Wärmebrückenfreier Einbau von Fenster und Sonnenschutz

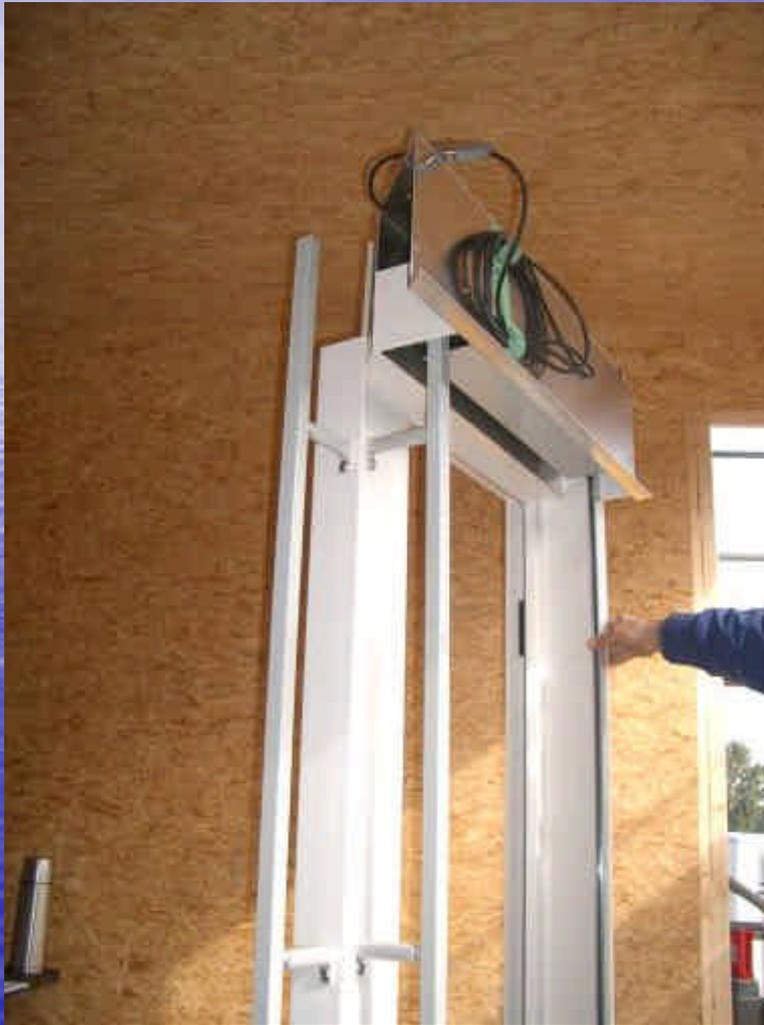
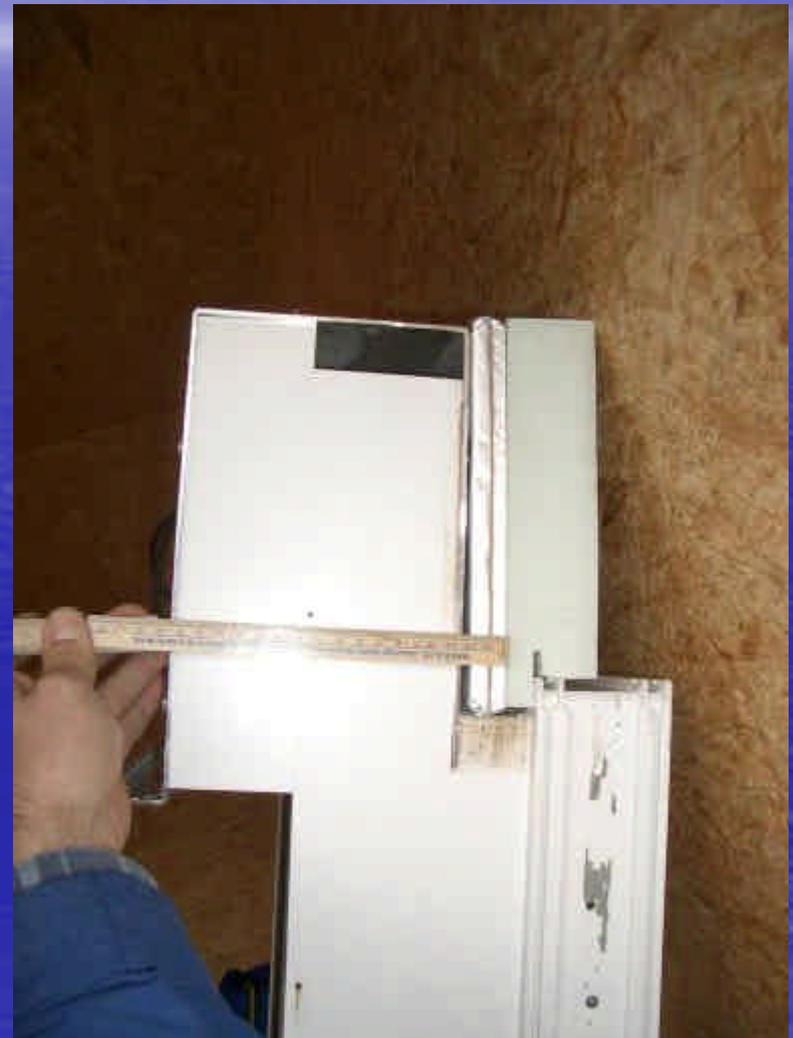
Fensterlement komplett vorgefertigt einschl. Raffstorekasten,
Elektrik, Führungsschienen, Außenlaibung
rechts die Hinterdämmung aus 20mm VIP-Panelle+PU-Dämmung

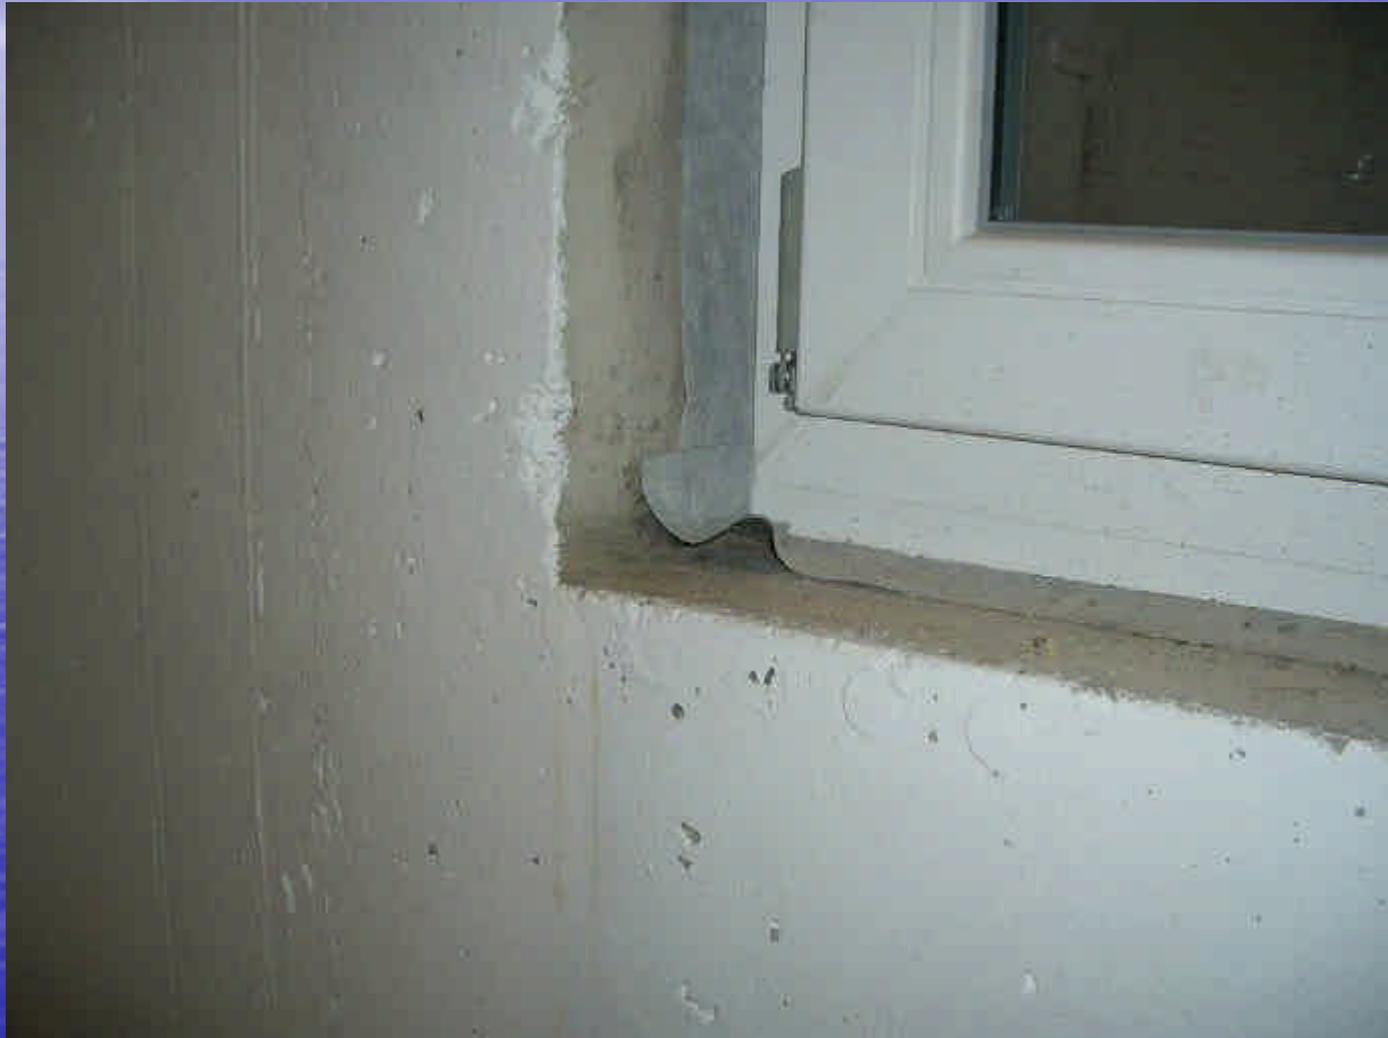
Problem bei der Eindichtung von Fenstern: die Abklebung löst sich bei kalter Witterung oder zu feuchtem Untergrund, oft fehlt die Primerung

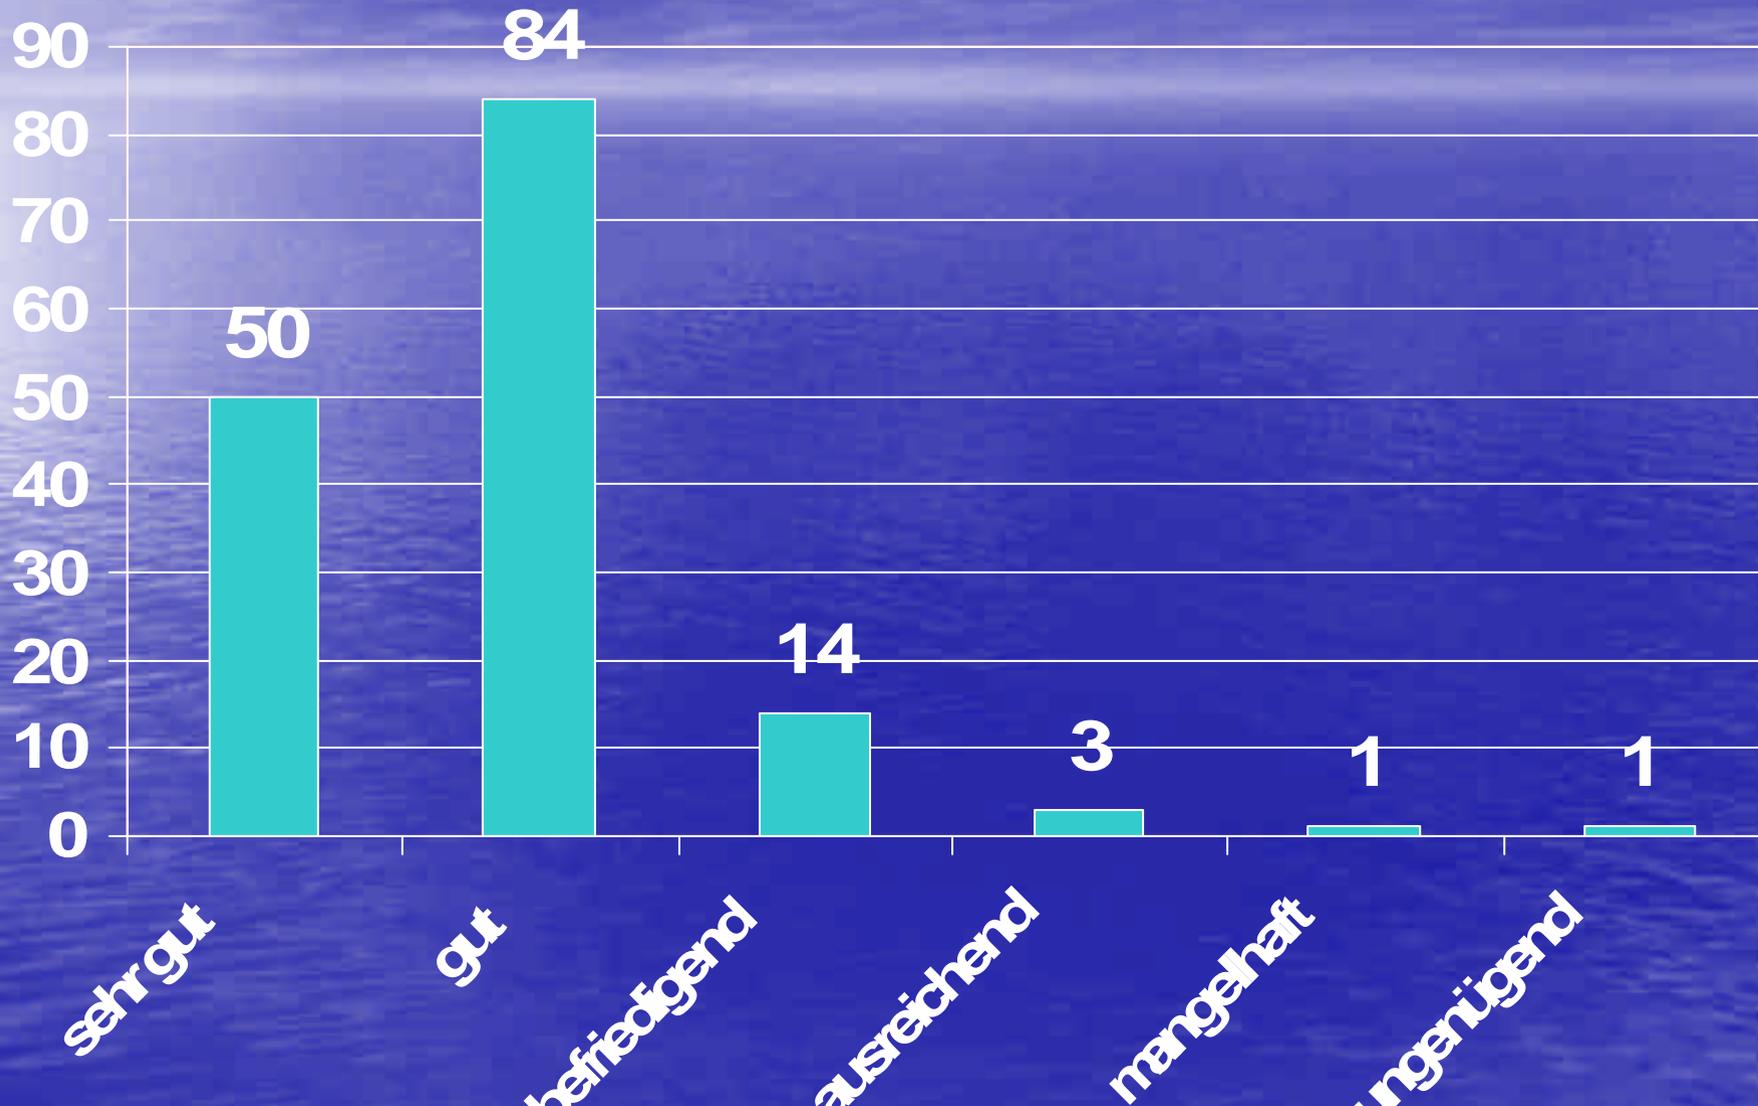
Wohnzufriedenheit

Schulnoten für das Wohnen im Passivhaus

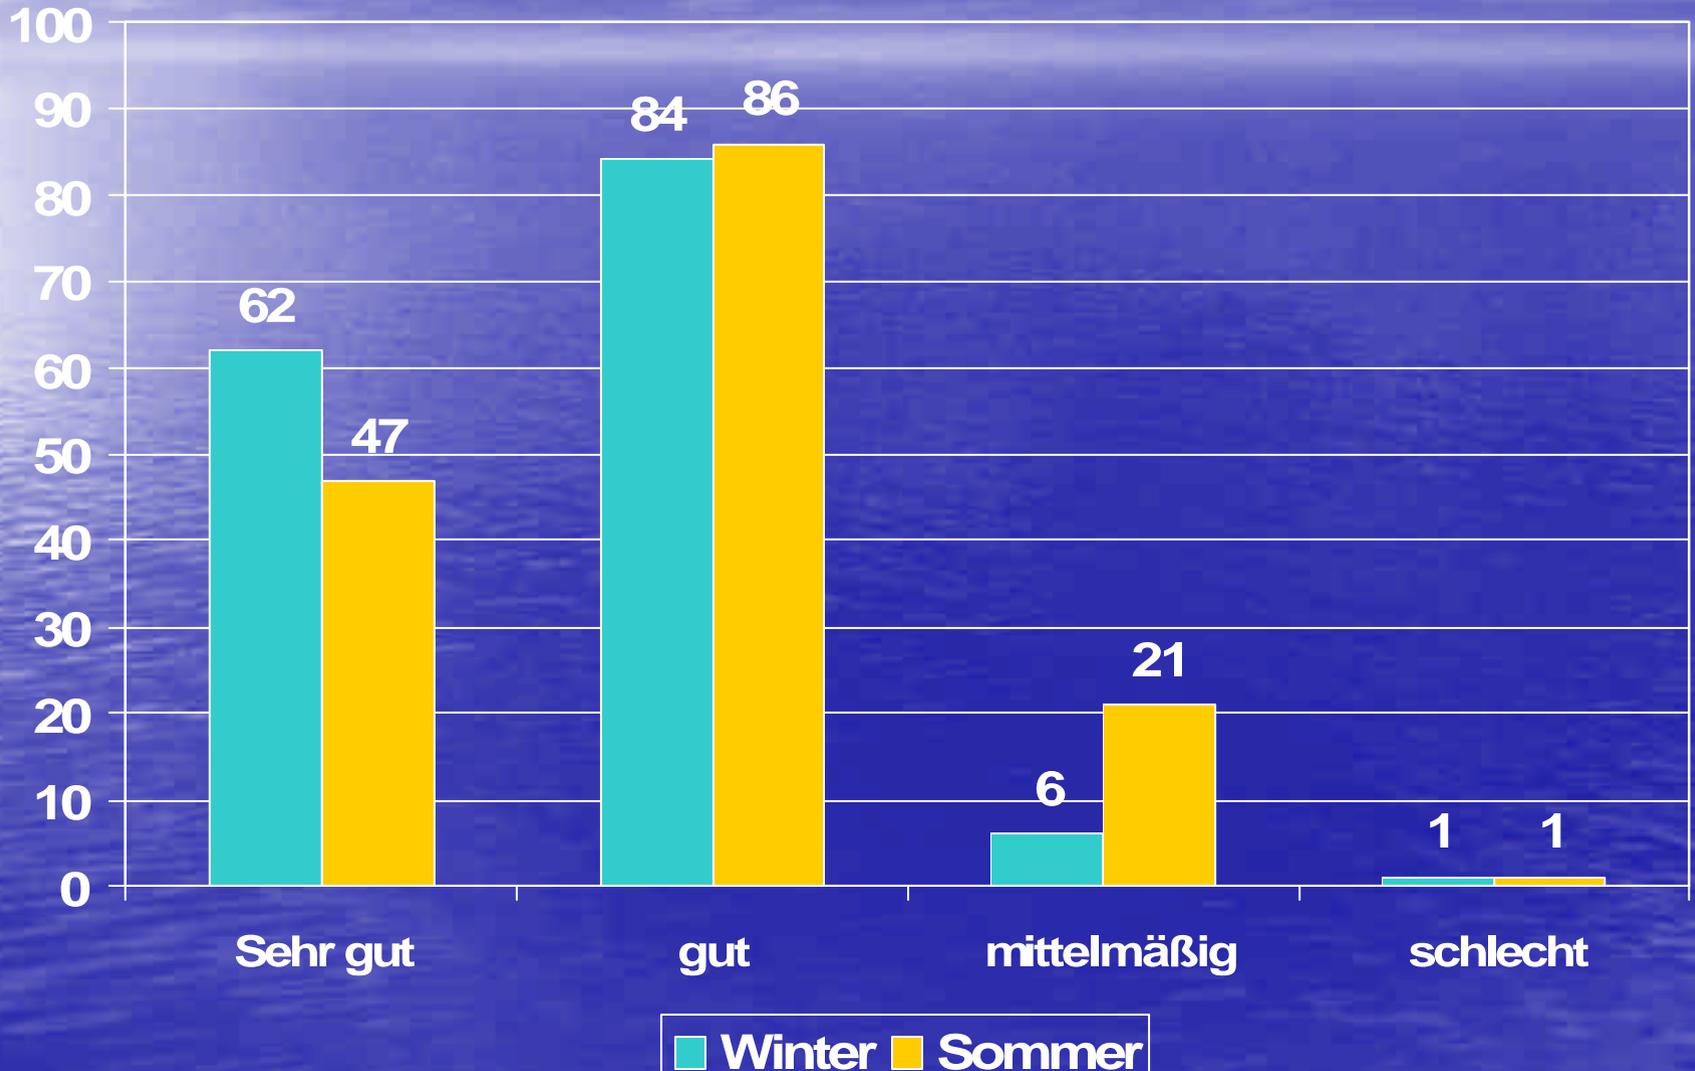
Bewertung des Raumklimas

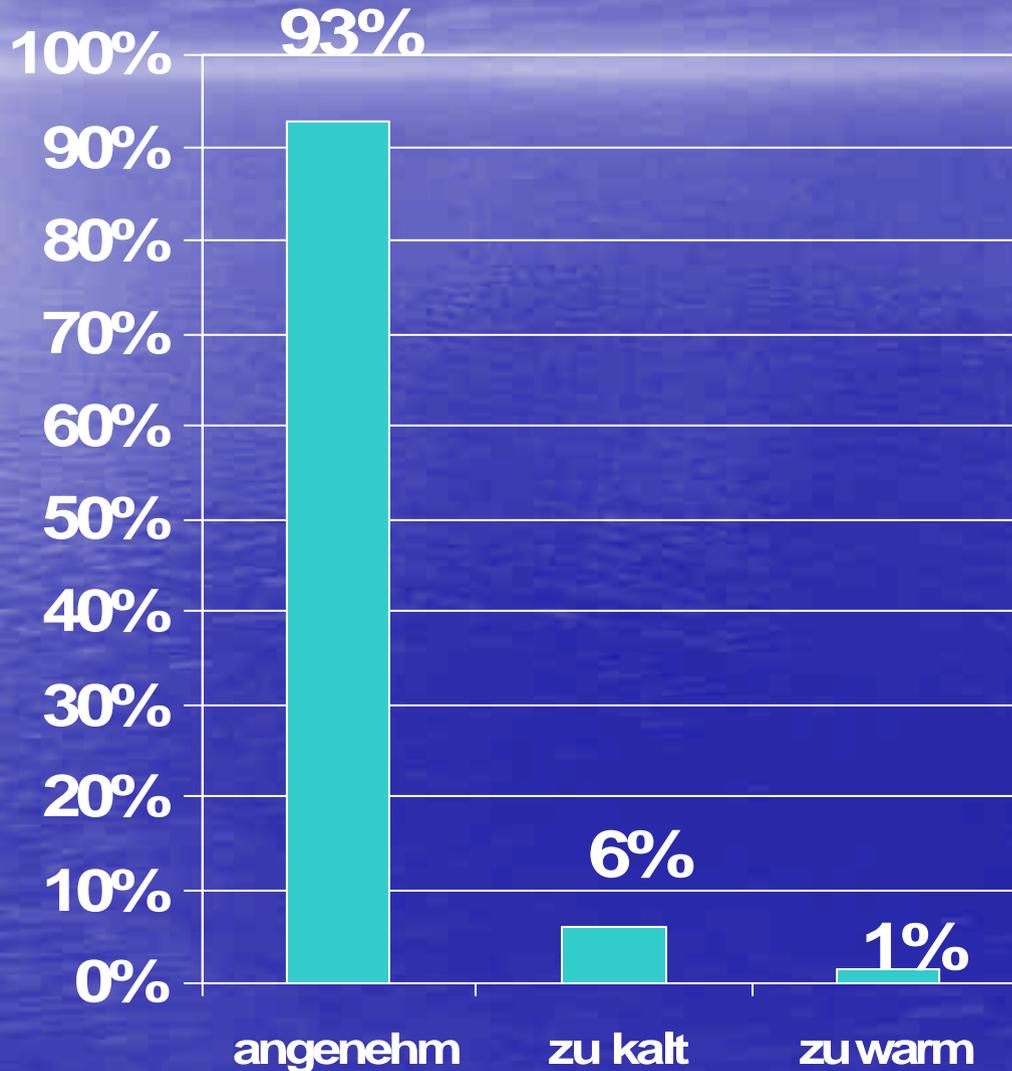
Raumtemperatur während der Heizperiode
