WIDERSPRUCH von NACHHALTIGKEIT & KORROSION in modernen TGA- Systemen

Korrosionsvorgänge, Härteablagerungen, biologische Erscheinungen und deren Auswirkungen auf FVNKTION- EFFIZIENZ & ERHALT

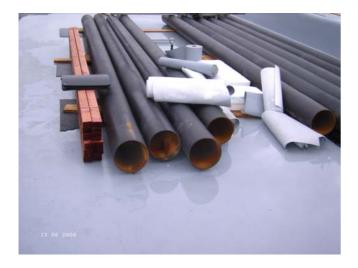
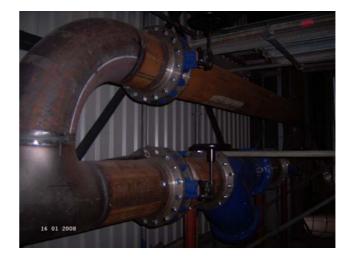
Stahlrohr > NEU < , ...

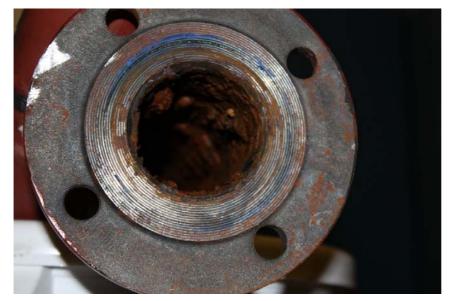
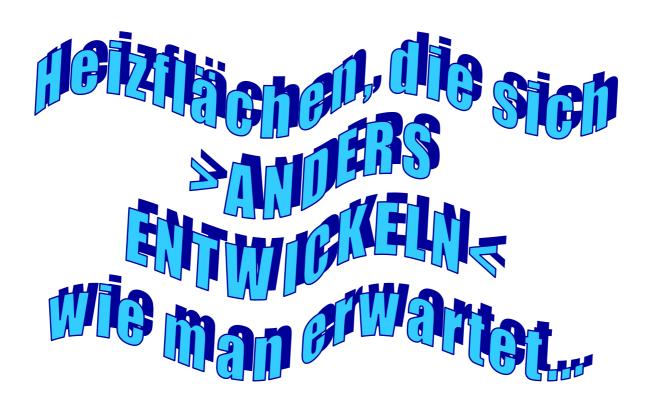
Stahlrohre, >NICHT< mehr so neu,... nach ca. 20 Jahren

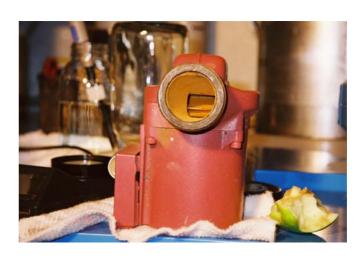
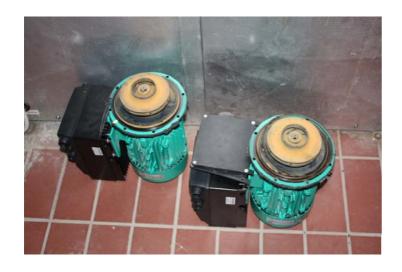
Pumpe aus Kühldecke. Rohrmaterial >komplett< Kupfer. Nur einmal Schwarzmaterial enthalten, die Pumpe. Gelaufen in Systemwasser mit ca. 60 mg/l Cu- Anteil !!! Laufzeit ca. 2 Jahre !!!

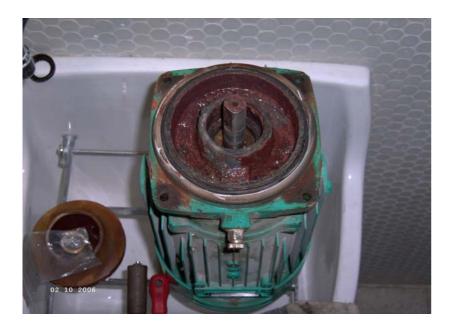
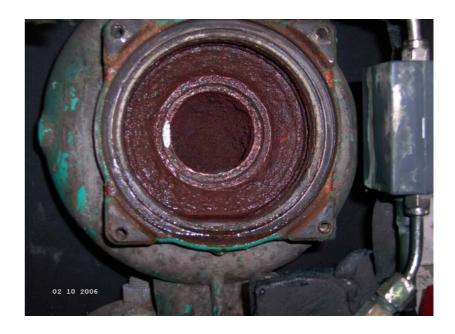
Pumpenausfall wegen Inhaltsstoffen (Eisenoxid). System mit kleinem Bereich FBH (PE-X). Während der Bauzeit ohne Reinigungsmittel gelaufen! Ablagerungen nach ca. 3 Monaten. Laufzeit ca. 1 Jahr, Ausfall !!!

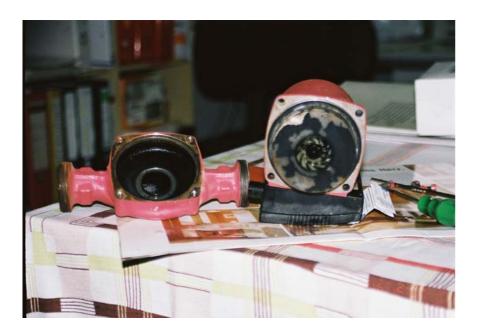
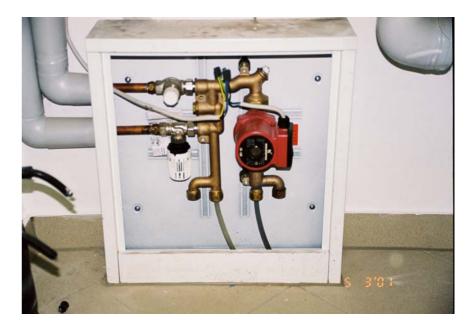
Pumpenausfall!!! Pumpe aus Brennwert-System. Nach 5 Jahren die 2. Pumpe. Heizflächen, ca. 25 Stück mit "Mehrfachverbundrohr" (!?) angeschlossen

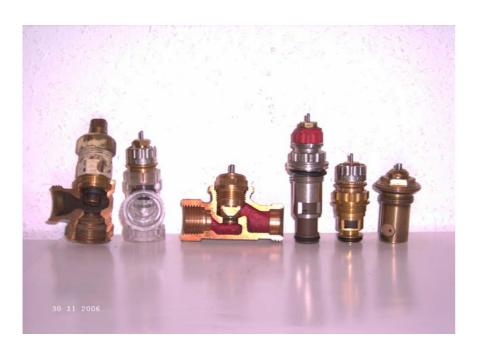
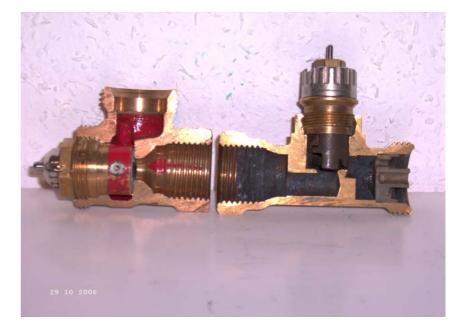
Ventil nach ca. 1 Jahr Betrieb!
Rechts, wie soll oder kann dies bei
Ventilstellung 1-3 überhaupt
funktionieren?

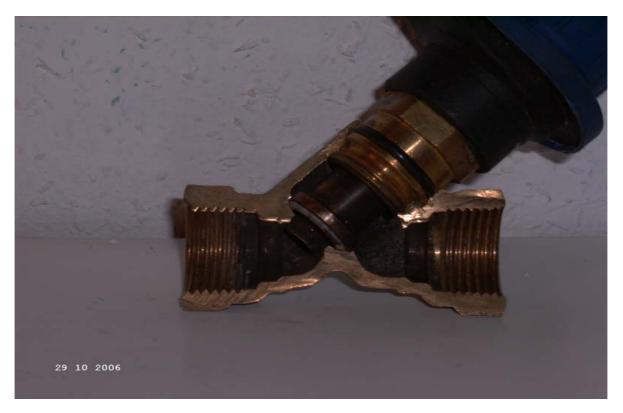
Ventil nach ca. 1 Jahr, kvs-Wert ca. 0,4 in einem BKT-System mit PE-X

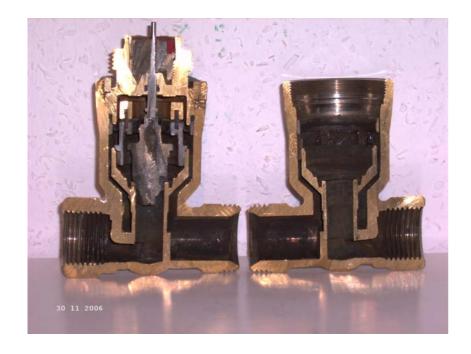
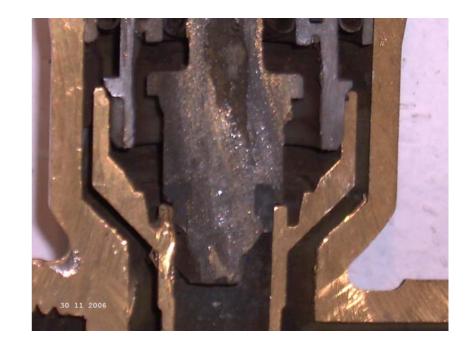
Neueste Ventilgeneration als **Differenzoruckventil**, u.a für Induktionsgeräte mit Voreinstellung !!! Frage, welchen **Zustano** braucht das System???

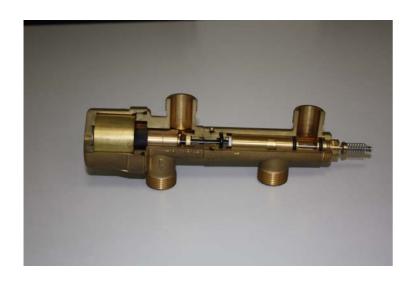
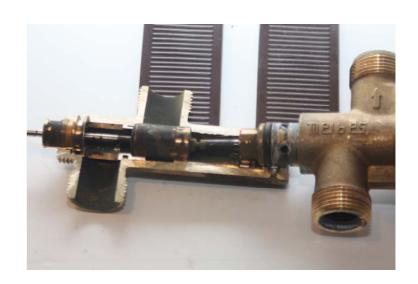
Proportionalregler >NEU<

...nach >zwei< Jahren

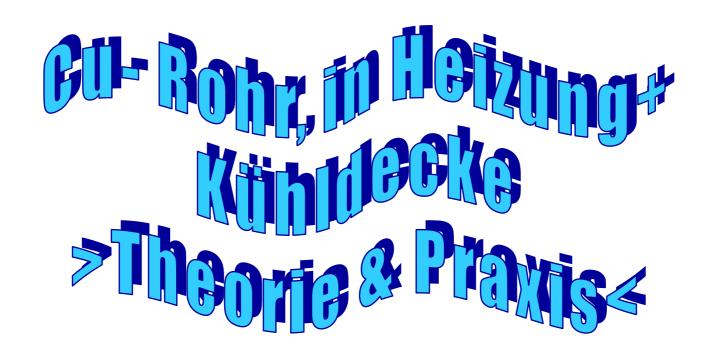
Symptom- und Schadensentwicklung, "... > Wasserschaden < durch deformierte O-Ringe"

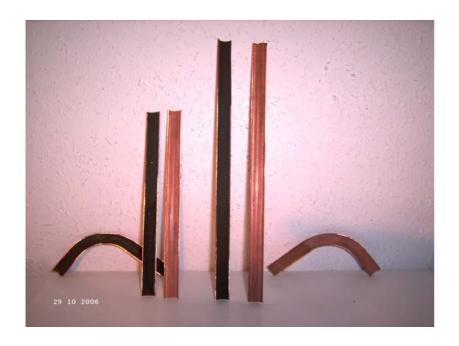
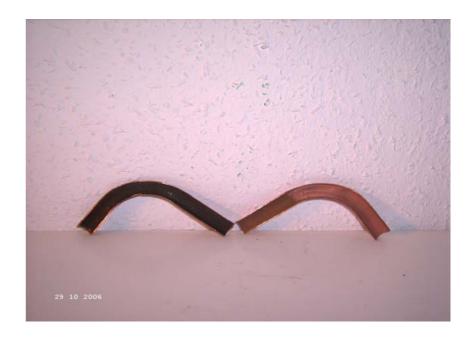
Cu-Rohr aus Kühldecken-Mäander, ca. >12.000< qm, Leckagen nach 2 Jahren. Besonderheit: "...es wurde Kohlenstoff auf dem Kupfer gefunden!" Frage, woher?

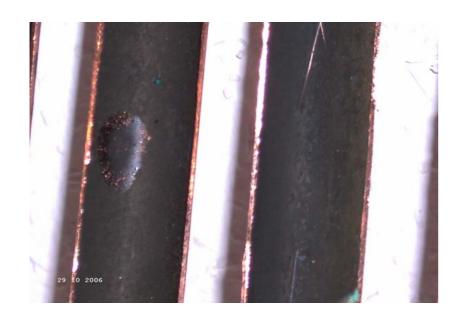
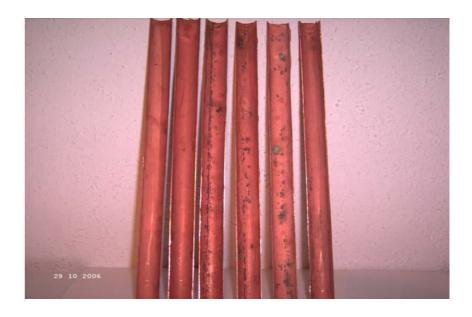
Cu-Kühlbalken, nach 2 Jahren Leckage, vor und nach der Reinigung. Außer Pumpe kein Schwarzmaterial enthalten. Links, wo ist dort die Homogenität in der "Schutzschicht"?

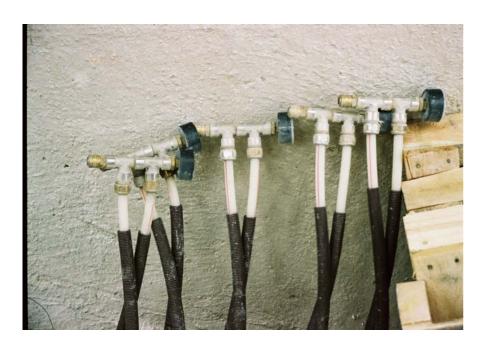
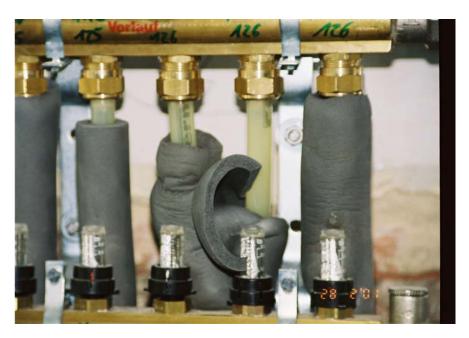
PE-X Rohr, so sieht der Lieferzustand aus und ...

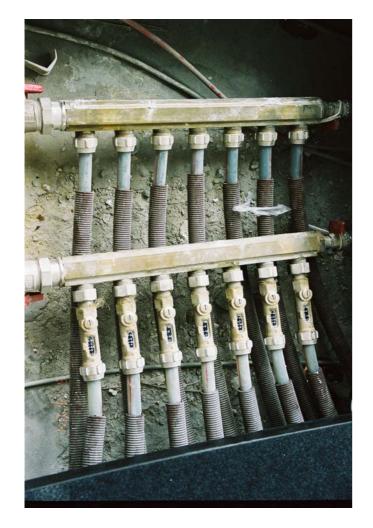
...später, PE-X, -BKT-FHS Heidelberg, Ablagerungen nach ca. 8-12 Wochen

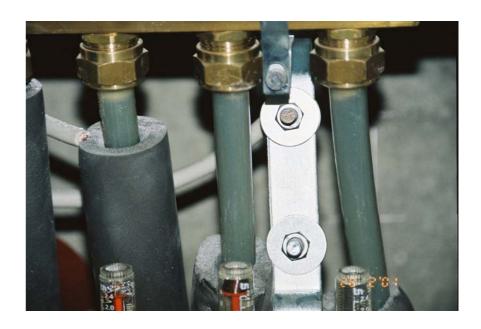
...später, PE-X, Gymnasium Blankenburg, Ablagerungen nach ca. 8-12 Wochen

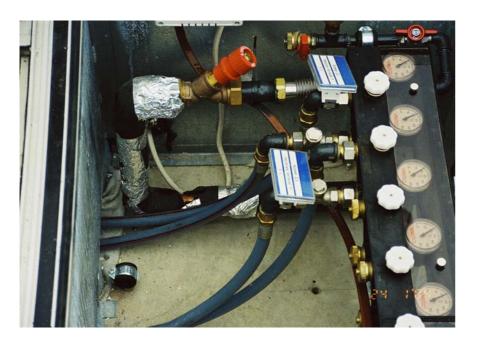
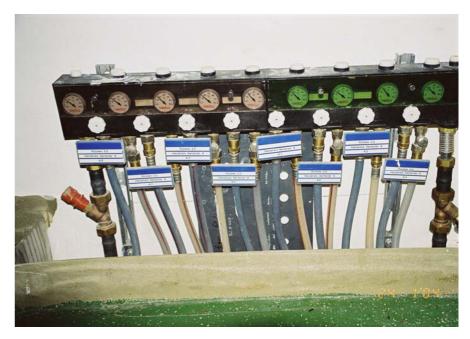
...später, Ablagerungen im PE-X einer BKT. Man beachte die Farbänderungen bezüglich Lage der Anbindung am VT

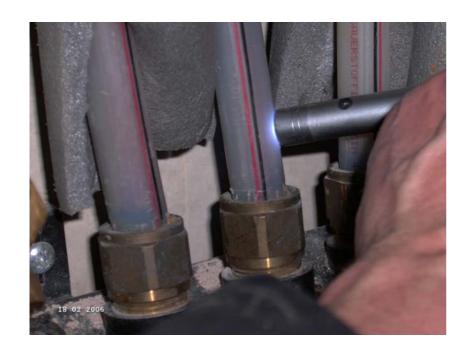
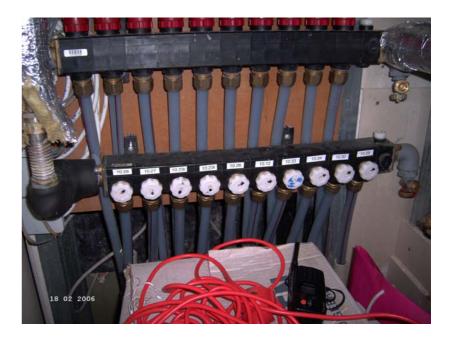
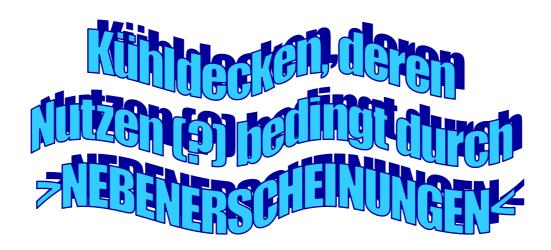
...später, Ablagerungen im PE-X, >BKT< "Niederländische Botschaft" Berlin, nach 2 Jahren und deren Inhalte.

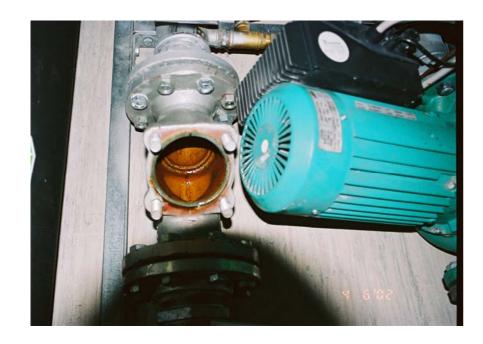
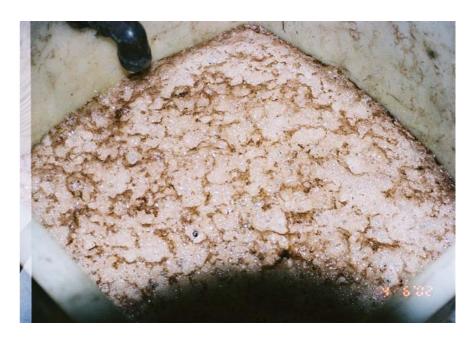
Kühldecke "Pariser Platz" Berlin. Korrosionserscheinungen + Bakterien nach ca. 1 Jahr

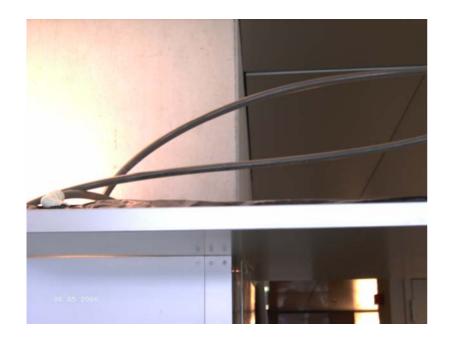
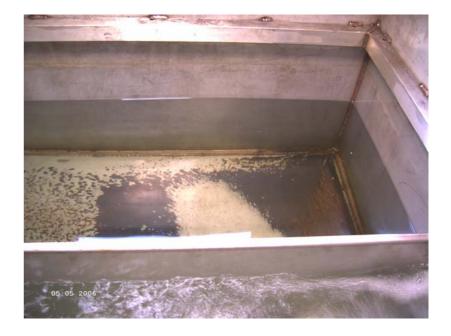
Ablagerungen in/aus Kühldecke der "Niederländischen Botschaft" Berlin, nach ca. 2 Jahren

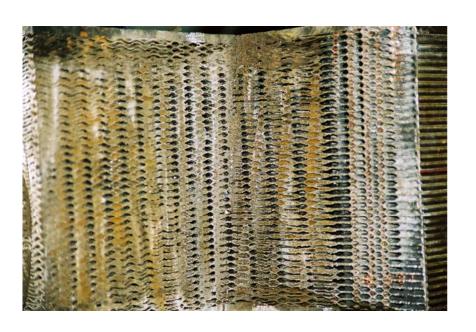
Platten-WTA eines vermeintlich effizienten (!?) Kühlsystems mittels Flusswasser. >DICHT< nach ca. 0,5 Jahren.
Besonderheit: Biologische Ablagerungen !!!

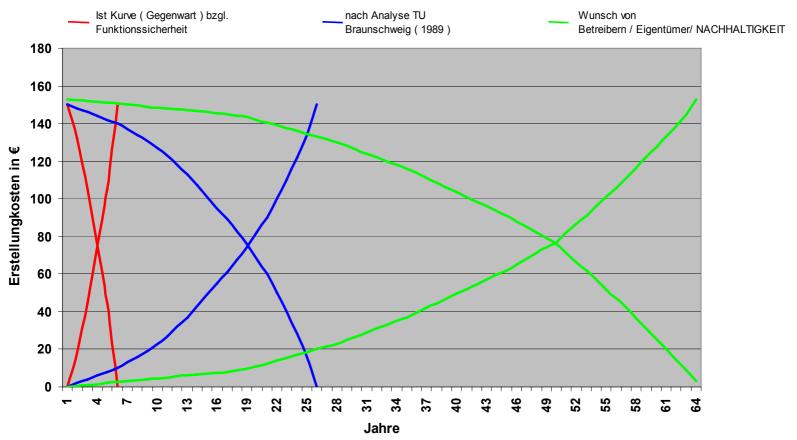
Verlauf von Invest-, Betriebs-und Werterhaltungskosten in der TGA

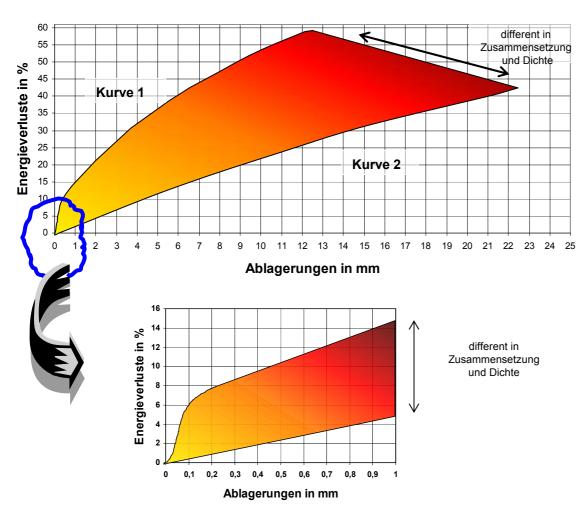
Kurve 1: Energieverluste, bedingt durch
Ablagerungen mit sehr hoher Dichte
und Härte an Wärme tauschenden
Flächen, z.B. entstanden, wenn sich
Kalkbeläge bei relativ hohen
Temperaturen bilden.

Kurve 2: Energieverluste, bedingt durch poröse, lockere Ablagerungen, die als vermischte Ablagerungen aus größeren Mengen Rost und Härtebildnern (Kalk, Sulfat auch Biologie !!!) bestehen, aber bereits bei relativ niebrigen Temperaturen auch in Kalt-und Kühlwassersystemen Verluste erzeugen !!!

Der jeweilige Faktor der Wirkungsgradminderung liegt zwischen Kurve 1 und 2. Er ist u.a. abhängig von dem Alter des Wärme-/Kälteerzeugers, seinen Betriebsbedingungen und den Betriebstemperaturen.

...bei Wärmetauschern, Wärme- und Kälteerzeugern als Kurve "1", Ablagerungen mit sehr hoher Dichte und Härte: ...als Kurve "2", bei Ablagerungen mit poröser, lockerer Struktur, z.b. vermischt in Form von Rost+Kalk:

Dicke in mm	Verlust in %		Verlust in %
0,1	3- 5		0,5
0,2	5- 7		1,0
0,3	7- 8		1,7
0,5	8- 10		3,0
1,0	ca. bis 15	ca.	5,0
2,0	ca. bis 22	ca.	6,0
3,0	ca. bis 28	ca.	8,0
4,0	ca. bis 32	ca.	11,0
5,0	ca. bis 37	ca.	14,0
